Avaliação do Risco de Falha das Barragens de Rejeitos da Mina de Bauxita Mineração do Norte (MRN), Município de Oriximiná, Estado do Pará, Nordeste do Brasil

Steven H. Emerman, Malach Consulting, 785 N 200 W, Spanish Fork, Utah 84660, EUA,
E-mail: SHEmerman@gmail.com, Tel: 1-801-921-1228

Relatório elaborado a pedido da VoicesNGO
Apresentado em 27 de abril de 2026

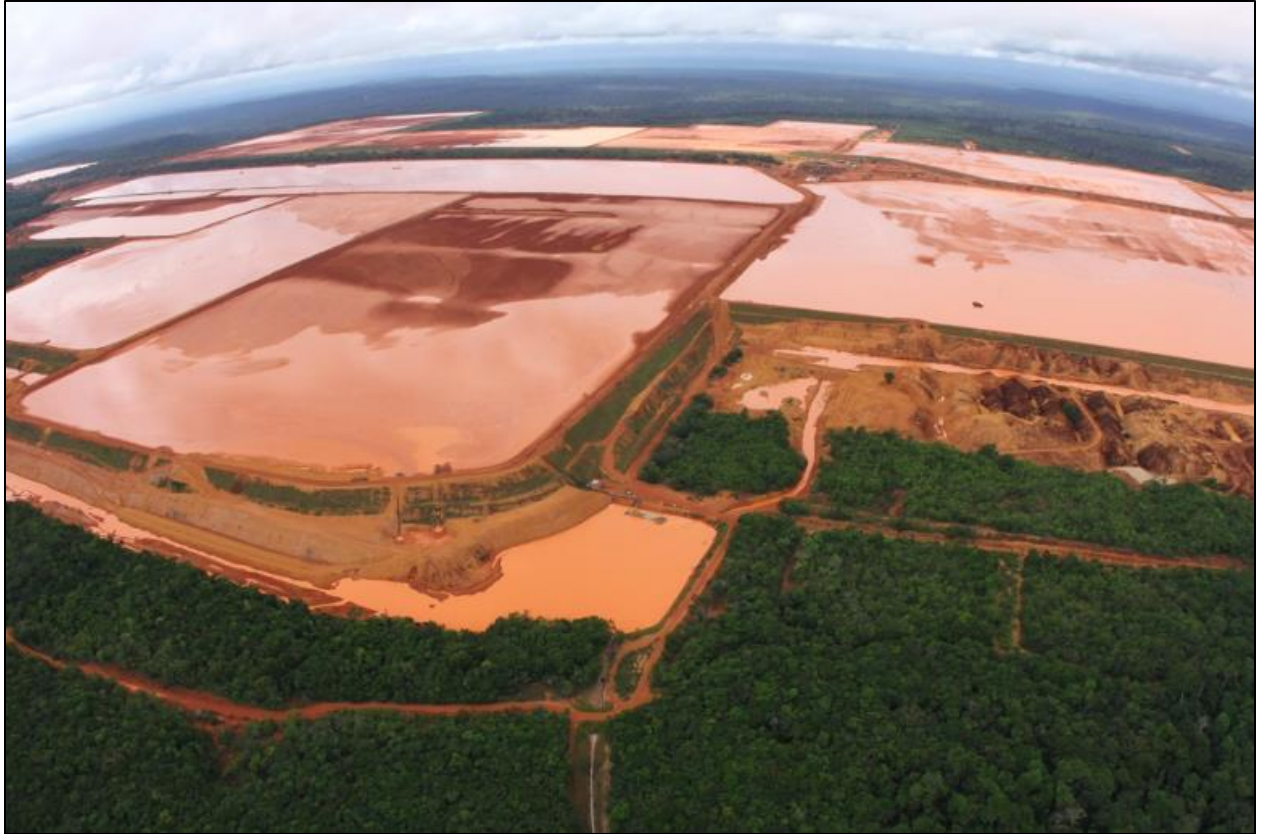
Figura 3. Uma imagem feita por drone mostra um alto nível de água sobrenadante em todas as barragens de rejeitos visíveis. Foto do Angelo (2024).

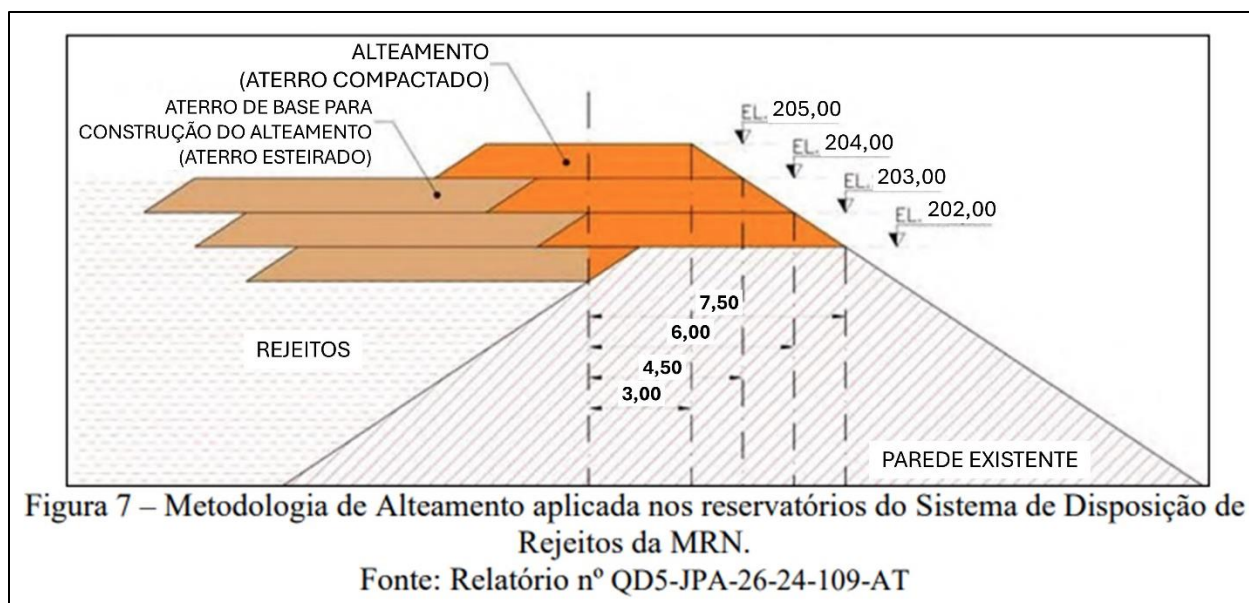
Figura 18a. Um relatório de consultoria para a Mineração Rio do Norte demonstra claramente que a barragem de rejeitos genérica na mina MRN foi alteada utilizando o método a montante, uma vez que o material de construção da barragem foi depositado sobre rejeitos não compactados (comparar com Fig. 5a). De acordo com a Pimenta de Ávila Consultoria (2021), “Conforme apresentado no documento QD5-JPA-26-24-109-AT, a Pimenta de Ávila entende que uma barragem pode ser considerada, do ponto de vista estrutural, como alteada por linha de centro, mesmo se em alguma etapa de alteamento o eixo tiver sido deslocado para montante, desde que a porção da mesma, apoiada somente em aterro compactado ou fundação competente, independente da resistência dos rejeitos, seja suficiente para garantir a estabilidade do maciço”. Assim, os consultores estão essencialmente argumentando que as barragens a montante são, na verdade, barragens de linha central, o que não tem base na regulamentação brasileira nem nos padrões da indústria, mas que poderia explicar por que oito barragens a montante foram reclassificadas como barragens de linha central, embora duas tenham sido posteriormente reclassificadas como barragens a montante (ver Tabela 3). Com base no exposto acima, deve-se presumir que todas as sete barragens de rejeitos listadas como barragens de linha central (ver Tabela 2a) são, na verdade, barragens a montante. Pimenta de Ávila Consultoria (2021) continua, “Este conceito é também defendido pelo consultor internacional Andrew Robertson (Robertson Geoconsultants)”. Assim, a Pimenta de Ávila Consultoria (2021) defende a reclassificação das barragens a montante não com base em quaisquer regulamentações brasileiras ou normas do setor, mas apenas com base na opinião de um único indivíduo, e nem mesmo em qualquer publicação desse indivíduo. Figura da Pimenta de Ávila Consultoria (2021) com sobreposição de etiquetas maiores.

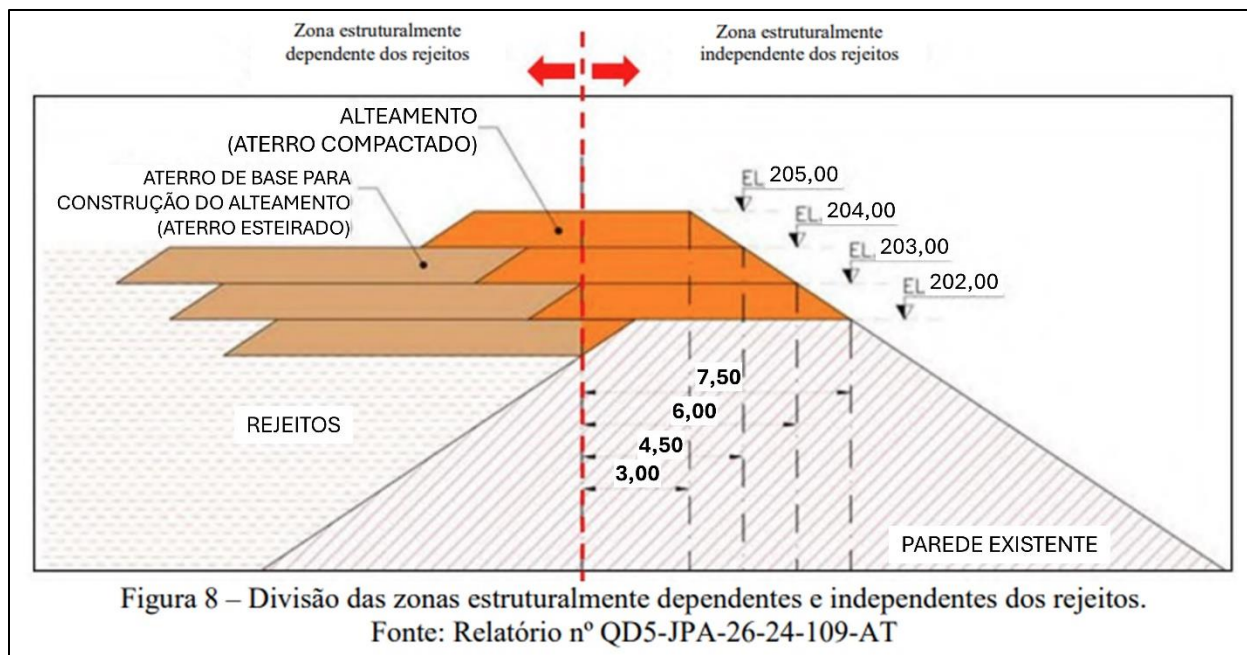
Figura 18b. De acordo com a Pimenta de Ávila Consultoria (2021), “A Figura 8 ilustra a delimitação entre a porção do maciço estruturalmente independente dos rejeitos (à direita do eixo em vermelho) da porção estruturalmente dependente dos rejeitos (à esquerda do eixo em vermelho), para o caso típico da MRN. Esta é, portanto, uma situação diferente do conceito clássico de alteamento por montante, onde os aterros de alteamentos estão completamente apoiados no rejeito e, logo, a estabilidade da estrutura é totalmente dependente da resistência do rejeito. Para a comprovação de que a condição de estabilidade das estruturas da MRN é independente da resistência do rejeito e dos materiais sobrejacentes ao mesmo, foram realizadas análises de estabilidade, desconsiderando-se a resistência do rejeito e dos materiais nele apoiados (aterro submerso e parte do aterro de alteamento). Os fatores de segurança obtidos são satisfatórios ($FS > 1,5$), indicando que a segurança das estruturas não é dependente da resistência dos rejeitos”. A expressão “o caso típico da MRN” confirma ainda mais que a barragem de rejeitos genérica na mina MRN foi construída utilizando o método a montante (comparar com as Figs. 5a e 18a). O restante da citação afirma, essencialmente, que as barragens de rejeitos não são realmente barragens a montante, uma vez que apresentam um fator de segurança aceitável, uma exceção que não tem base nas regulamentações brasileiras ou nos padrões da indústria. A seção transversal acima mostra claramente o material de construção da barragem sobre os rejeitos não compactados, indicando que a barragem de rejeitos foi alteada utilizando o método a montante (comparar com Fig. 5a). Figura da Pimenta de Ávila Consultoria (2021) com sobreposição de etiquetas maiores.

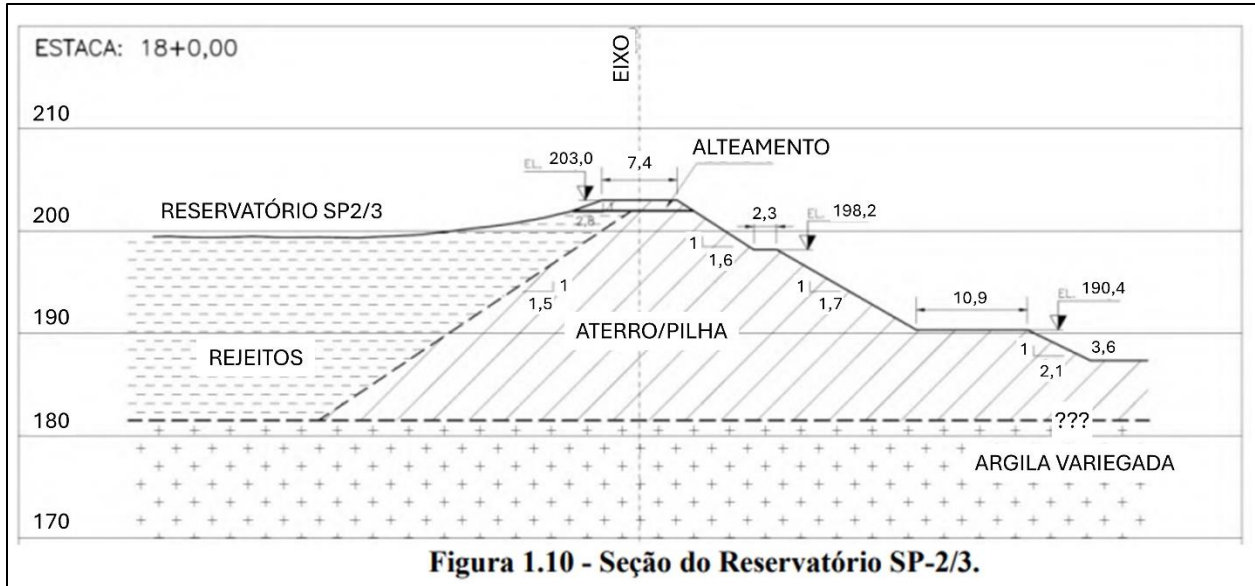
Figura 19a. A seção transversal da barragem de rejeitos SP2_3 mostra claramente a colocação do material de construção da barragem sobre os rejeitos não compactados, indicando que a barragem SP2_3 foi alteada utilizando o método a montante (comparar com Figs. 5a e 18a-b). Assim, a barragem de rejeitos SP2_3 foi corretamente classificada como uma barragem de montante (ver Tabela 2a). É importante notar também os taludes excessivamente íngremes (comparar com Fig. 17). Figura da DAM (2020c) com sobreposição de etiquetas maiores.

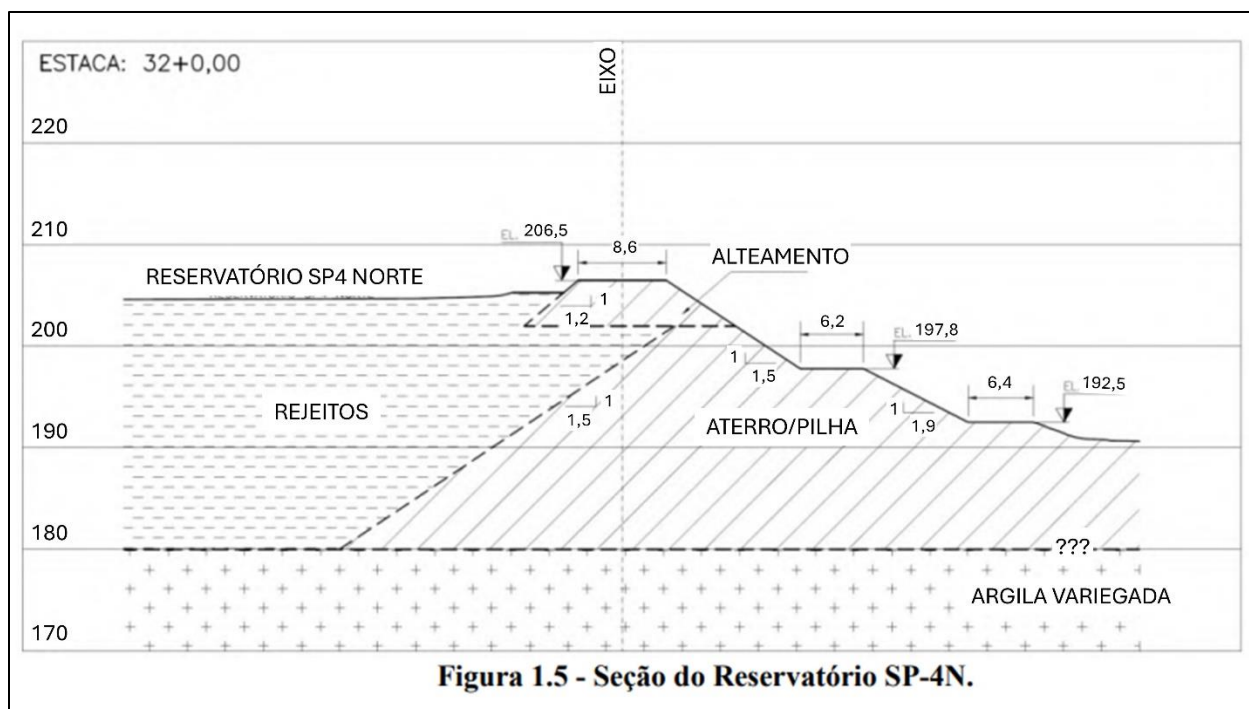
Figura 19b. A seção transversal da barragem de rejeitos SP4 Norte mostra claramente a colocação do material de construção da barragem sobre os rejeitos não compactados, indicando que a barragem SP4 Norte foi alteada utilizando o método a montante (comparar com Figs. 5a e 18a-b). Assim, a barragem de rejeitos SP4 Norte foi classificada incorretamente como uma barragem de linha central (ver Tabela 2a). É importante notar também os taludes excessivamente íngremes (comparar com Fig. 17). Figura da Pimenta de Ávila Consultoria (2020b) com sobreposição de etiquetas maiores.

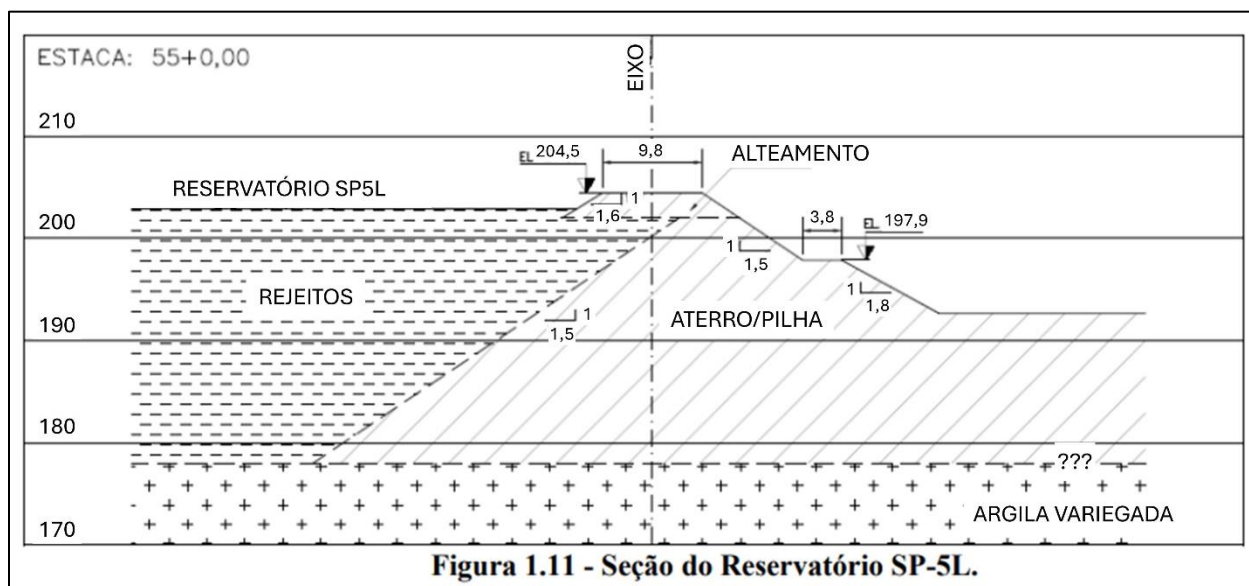
Figura 19c. A seção transversal da barragem de rejeitos SP5 Leste mostra claramente a colocação do material de construção da barragem sobre os rejeitos não compactados, indicando que a barragem SP5 Leste foi alteada utilizando o método a montante (comparar com Figs. 5a e 18a-b). Assim, a barragem de rejeitos SP5 Leste foi classificada incorretamente como uma barragem de linha central (ver Tabela 2a). É importante notar também os taludes excessivamente íngremes (comparar com Fig. 17). Figura da Pimenta de Ávila Consultoria (2020b) com sobreposição de etiquetas maiores.

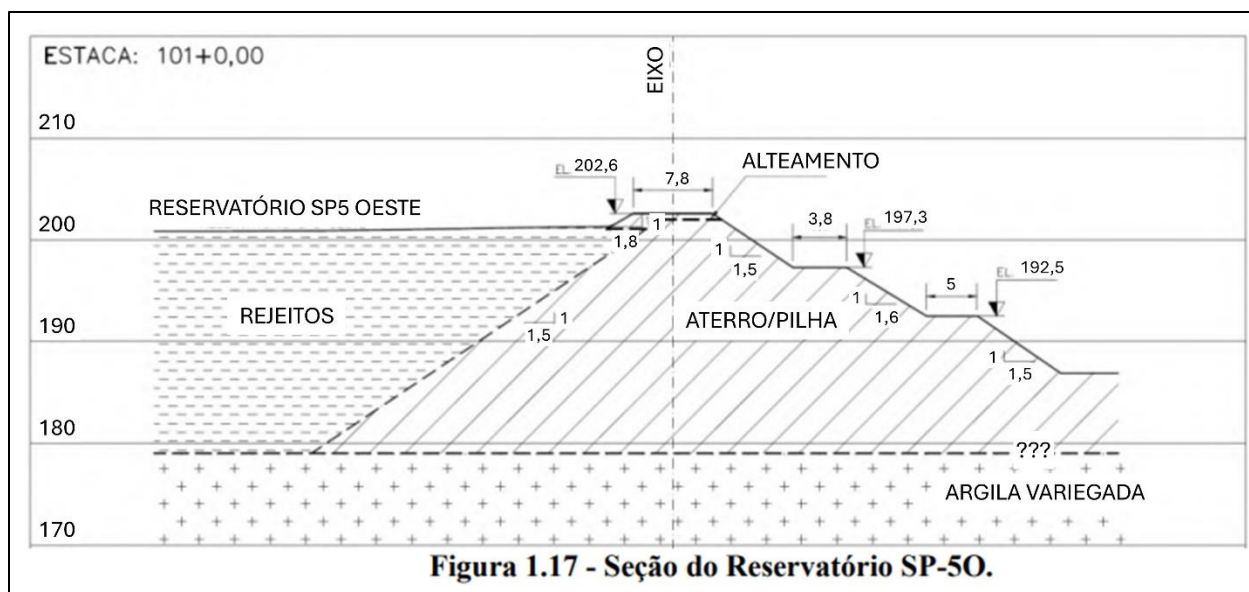
Figura 19d. A seção transversal da barragem de rejeitos SP5 Oeste mostra claramente a colocação do material de construção da barragem sobre os rejeitos não compactados, indicando que a barragem SP5 Oeste foi alteada utilizando o método a montante (comparar com Figs. 5a e 18a-b). Assim, a barragem de rejeitos SP5 Oeste foi classificada incorretamente como uma barragem de linha central (ver Tabela 2a). É importante notar também os taludes excessivamente íngremes (comparar com Fig. 17). Figura da Pimenta de Ávila Consultoria (2020b) com sobreposição de etiquetas maiores.

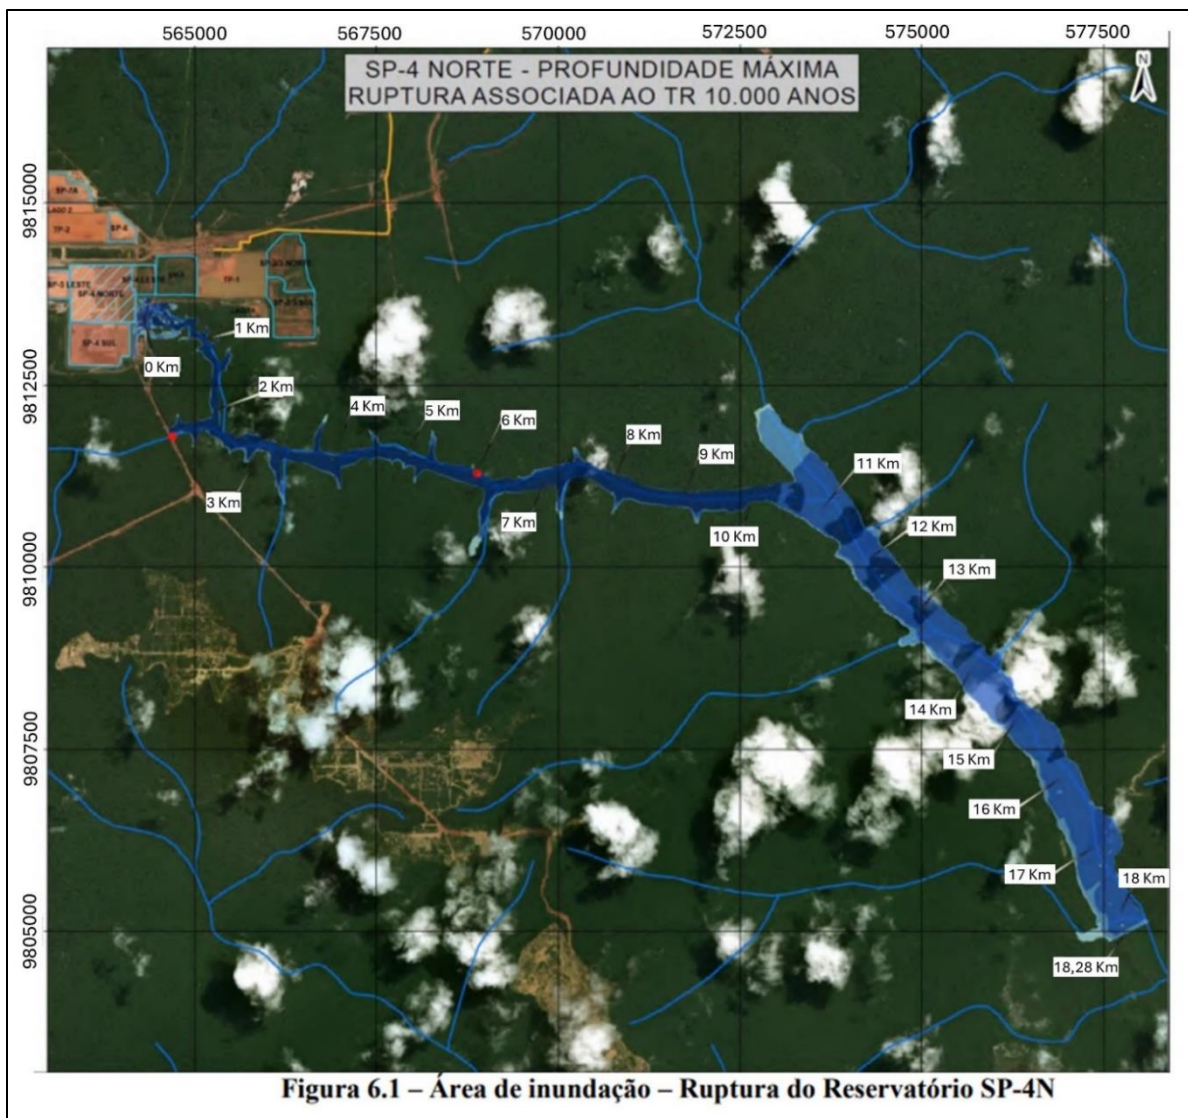
Figura 21c. A Pimenta de Ávila Consultoria (2020b) calculou a inundação que resultará da falha da barragem de rejeitos SP4 Norte devido ao galgamento durante uma cheia com tempo de retorno de 10.000 anos. Notar a localização da comunidade de Sapucuá a sudeste da interseção das coordenadas 9800000 N e 5800000 E (compare com Fig. 16a). Assim, o mapa esclarece que a inundação de rejeitos resultante de uma falha por galgamento da barragem SP4 Norte atingirá a Sapucuá, como também foi demonstrado para as barragens de rejeitos TP1 (ver Fig. 16d) e TP2 (ver Fig. 16e). Em outras palavras, a atribuição da categoria “Existência de população a jusante” como Existente para as barragens de rejeitos TP1 e TP2 e a atribuição da categoria Infrequente para a barragem de rejeitos SP4 Norte (compare Tabelas A5, B5 e N5) foi completamente arbitrária. Da mesma forma, a determinação de que as barragens de rejeitos TP1 e TP2 apresentavam faixa de classificação de Dano Potencial Associado de Alto, enquanto a barragem de rejeitos SP4 Norte apresentava uma faixa de classificação de Médio, foi completamente arbitrária (ver Tabela 2b). Mesmo assim, em alguns aspectos, a inundação resultante da falha da barragem de rejeitos SP4 Norte durante uma cheia com um tempo de retorno de 10.000 anos foi menor do que a inundação resultante de uma cheia com um tempo de retorno de 100 anos nos cursos d’água a jusante, sem qualquer falha de barragem de rejeitos (comparar com Fig. 16a). Assim, enquanto o mapa de inundação resultante da falha das barragens de rejeitos TP1 ou TP2 durante uma cheia com tempo de retorno de 10.000 anos supunha uma cheia com tempo de retorno de 100 anos nos cursos d’água a jusante (uma contradição ilógica) (ver Figs. 16d-f), o mapa de inundação resultante da falha da barragem de rejeitos SP4 Norte supunha provavelmente a condição menos severa de fluxo normal nos cursos d’água a jusante (uma contradição ainda mais ilógica). O significado das cores não foi esclarecido em Pimenta de Ávila Consultoria (2020b). Figura da Pimenta de Ávila Consultoria (2020b) com sobreposição de etiquetas maiores.

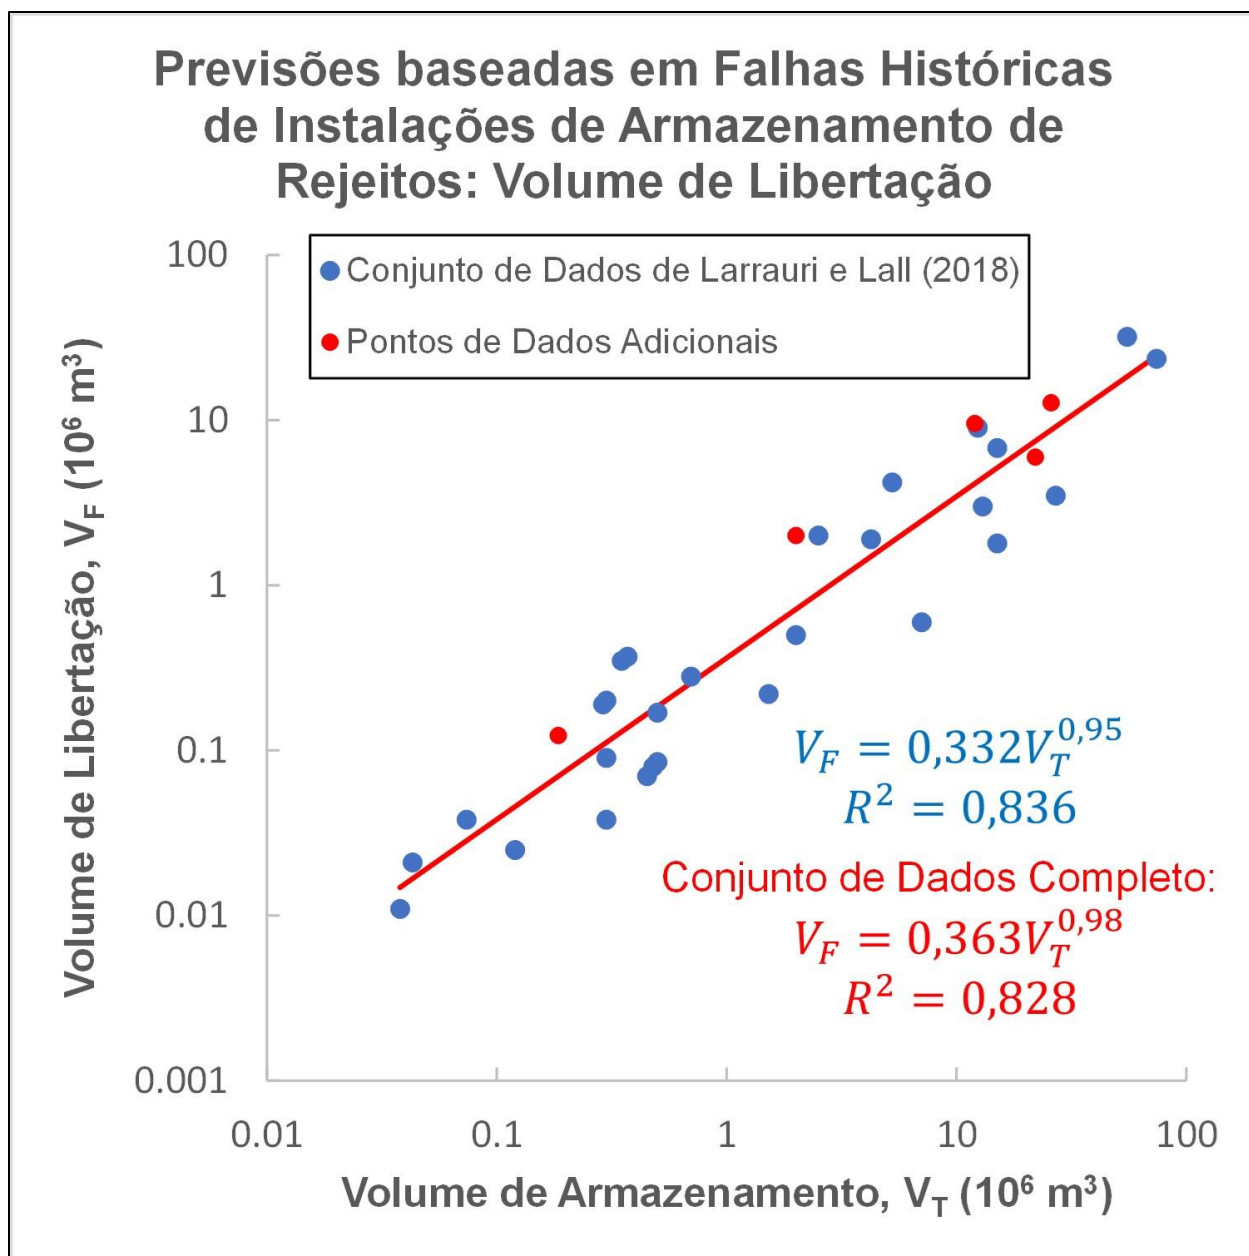
Figure 22a. Com base em 35 casos de falha de barragens de rejeitos, Laurrari e Lall (2018) encontraram uma relação de lei de potência entre o volume de armazenamento e o volume de libertação (ver Tabela 15). Este relatório atualizou a relação de lei de potência com cinco pontos de dados adicionais do Center for Science in Public Participation [Centro para a Ciência na Participação Pública] (2025) (ver Tabela 15), resultando em um aumento no volume de libertação para um determinado volume de armazenamento. Com exceção das barragens de rejeitos que ainda não armazenam nenhum material, os volumes de armazenamento na mina MRN variam de 0,30877 a 13,470794 milhões de metros cúbicos (ver Tabela 2a). Como os volumes de armazenamento se encontram no meio da faixa dos dados utilizados para desenvolver o modelo estatístico, o modelo deve ser considerado altamente confiável para a mina MRN.

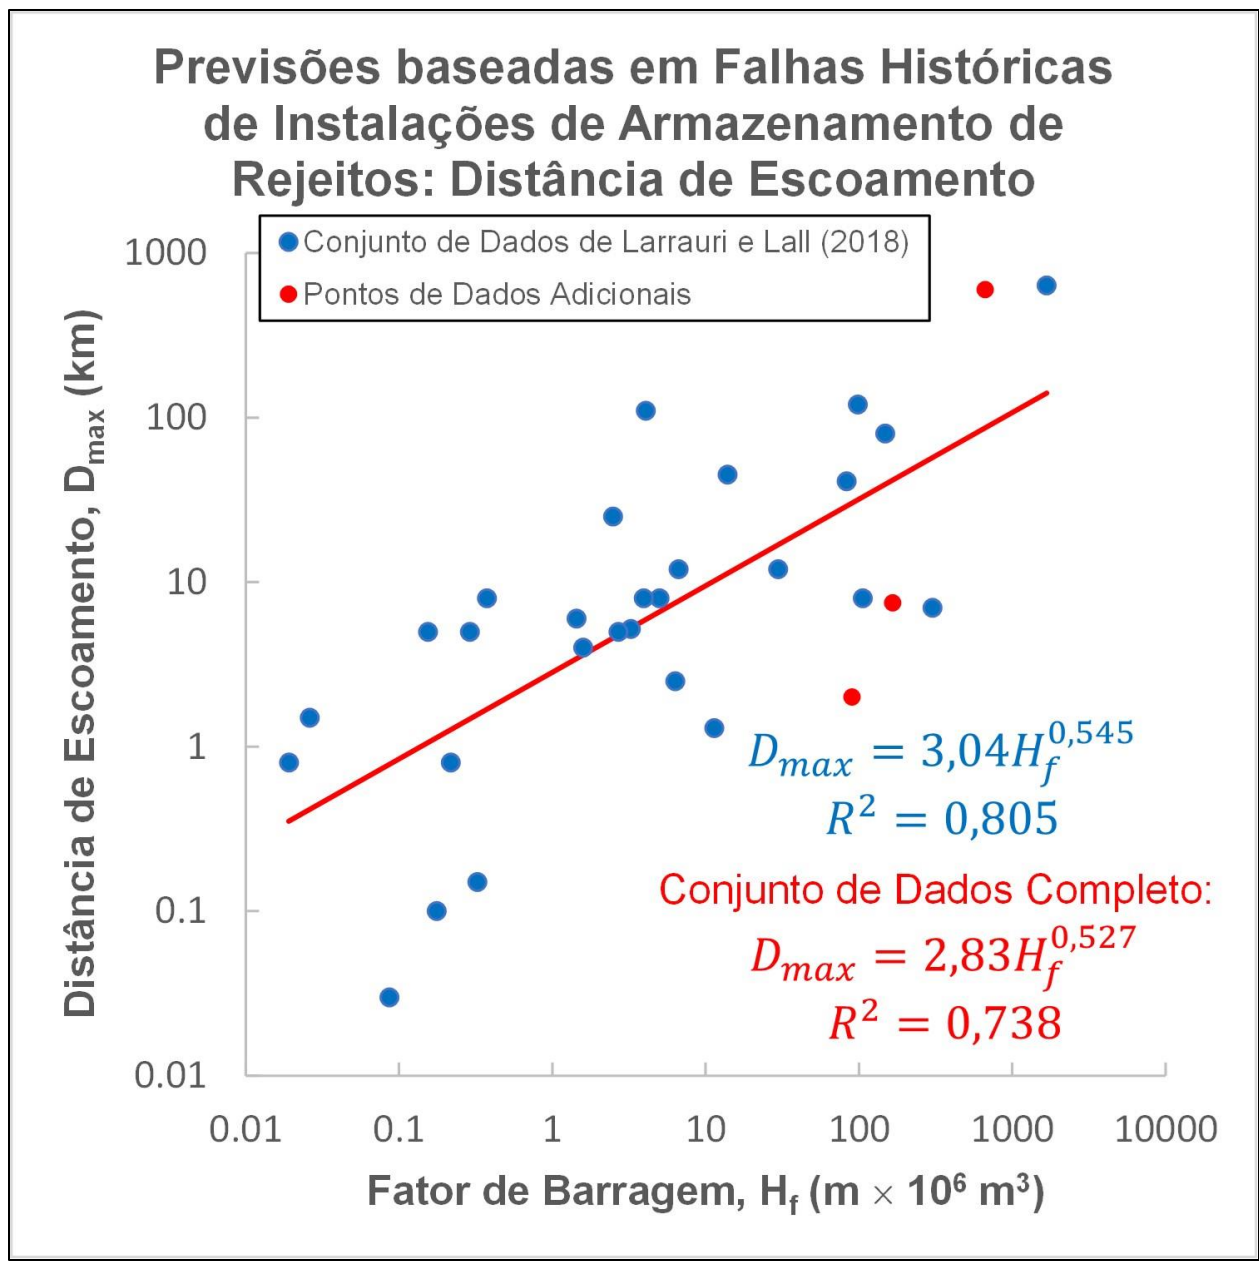
Figura 22b. Com base em 35 casos de falha de barragens de rejeitos (ver Tabela 15), Larrari e Lall (2018) encontraram uma relação de lei de potência entre a distância de escoamento e o fator da barragem (ver Eq.). Este relatório atualizou a relação de lei de potência com quatro pontos de dados adicionais do Center for Science in Public Participation [[Centro para a Ciência na Participação Pública] (2025) (ver Tabela 15), resultando em uma diminuição na distância de escoamento para um determinado fator de barragem. Com exceção das barragens de rejeitos que ainda não armazenam nenhum rejeito, os fatores das barragens na mina MRN variam de 0,3 a 38,0 $m \times 10^6 m^3$. Como esses fatores se encontram no meio da faixa dos dados utilizados para desenvolver o modelo estatístico, o modelo deve ser considerado altamente confiável para a mina MRN.
