Avaliação do Risco de Falha das Barragens de Rejeitos da Mina de Bauxita Mineração do Norte (MRN), Município de Oriximiná, Estado do Pará, Nordeste do Brasil

Steven H. Emerman, Malach Consulting, 785 N 200 W, Spanish Fork, Utah 84660, EUA,
E-mail: SHEmerman@gmail.com, Tel: 1-801-921-1228

Relatório elaborado a pedido da VoicesNGO
Apresentado em 27 de abril de 2026

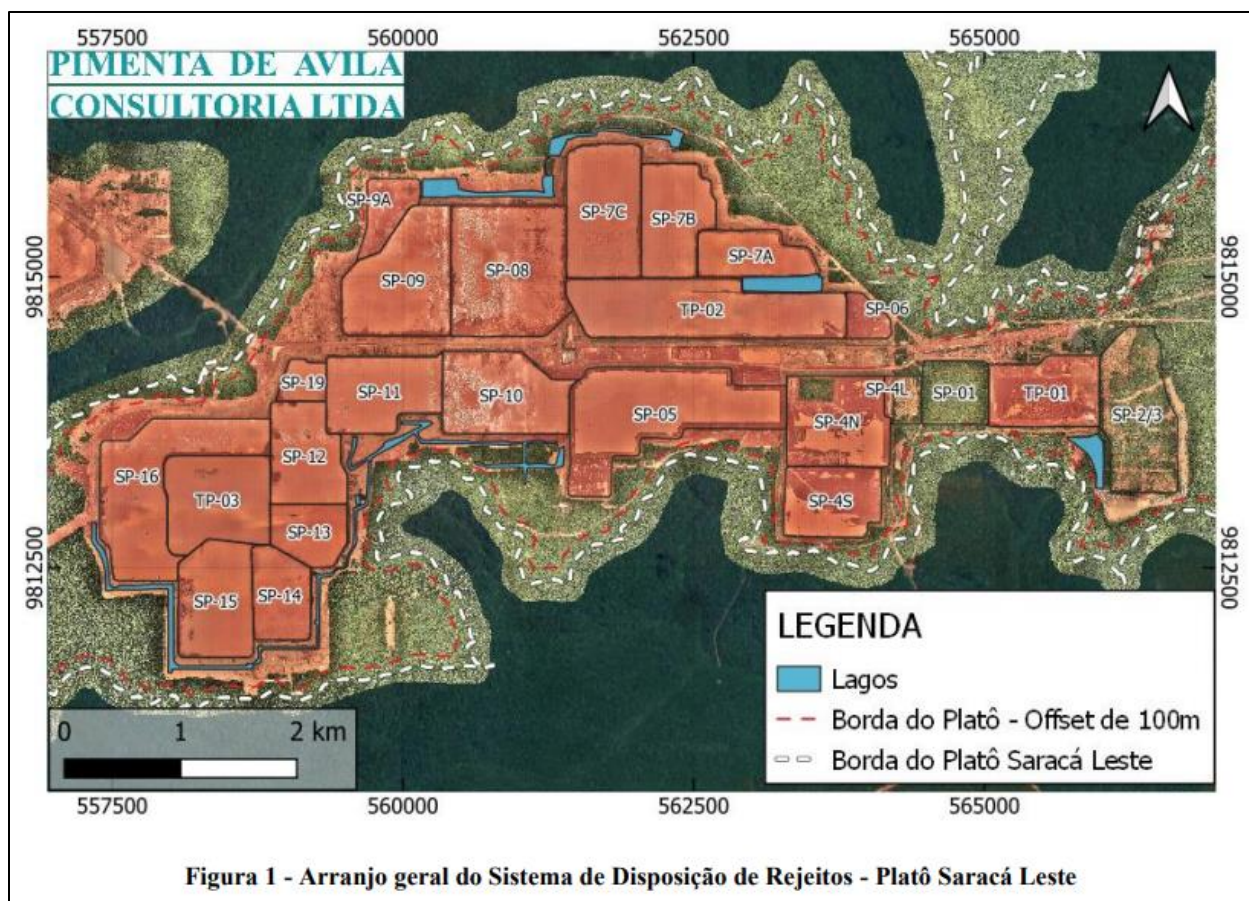
Figura 2. Os rejeitos de bauxita da mina MRN são armazenados atrás de 30 barragens de rejeitos, das quais 25 estão ativas (ver Tabela 2a). As três barragens de rejeitos TP (Thickening Pond [Lagoa de Espessamento]) recebem rejeitos da planta de processamento com um teor de sólidos de 7 a 8%. Os rejeitos atingem um teor de sólidos de até 25% nas barragens TP, e os rejeitos com um teor de sólidos na faixa de 18 a 25% são transferidos para uma das 22 barragens SP (Settlement Pond [Lagoa de Decantação]) ativas, onde os rejeitos se tornam mais densos, atingindo um teor de sólidos de 55%. Figura da Pimenta de Ávila Consultoria (2025).

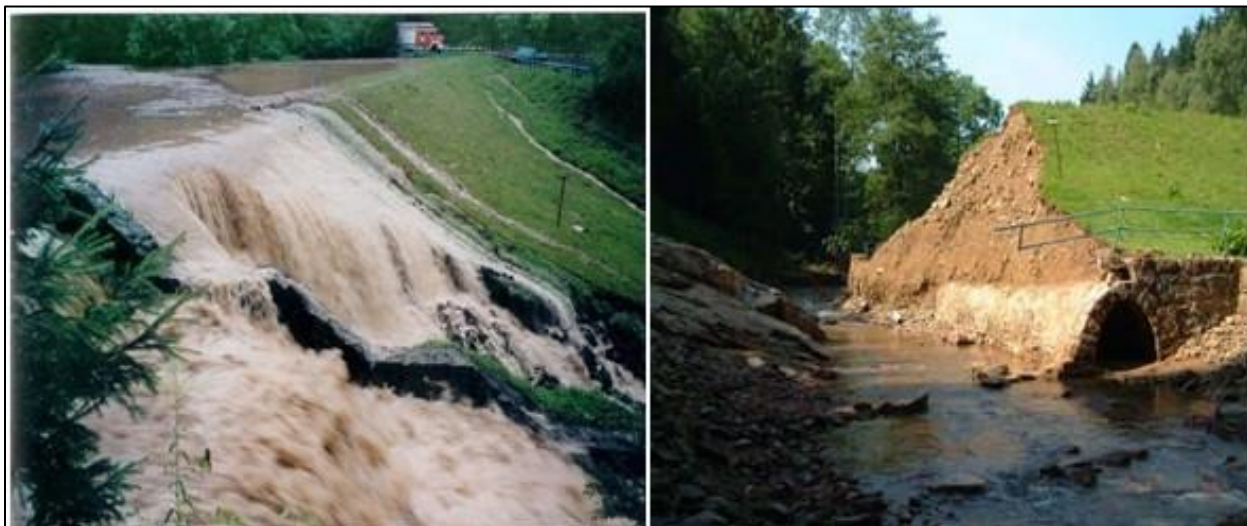
Figura 8. O galgamento de uma barragem de aterro frequentemente resulta na erosão e brecha da barragem. As fotos acima mostram o galgamento e a brecha da barragem de aterro de Glashütte na Alemanha em 23 de agosto de 2002. Fotos da Association of State Dam Safety Officials [Associação de Funcionários Estaduais de Segurança de Barragens] (2025).

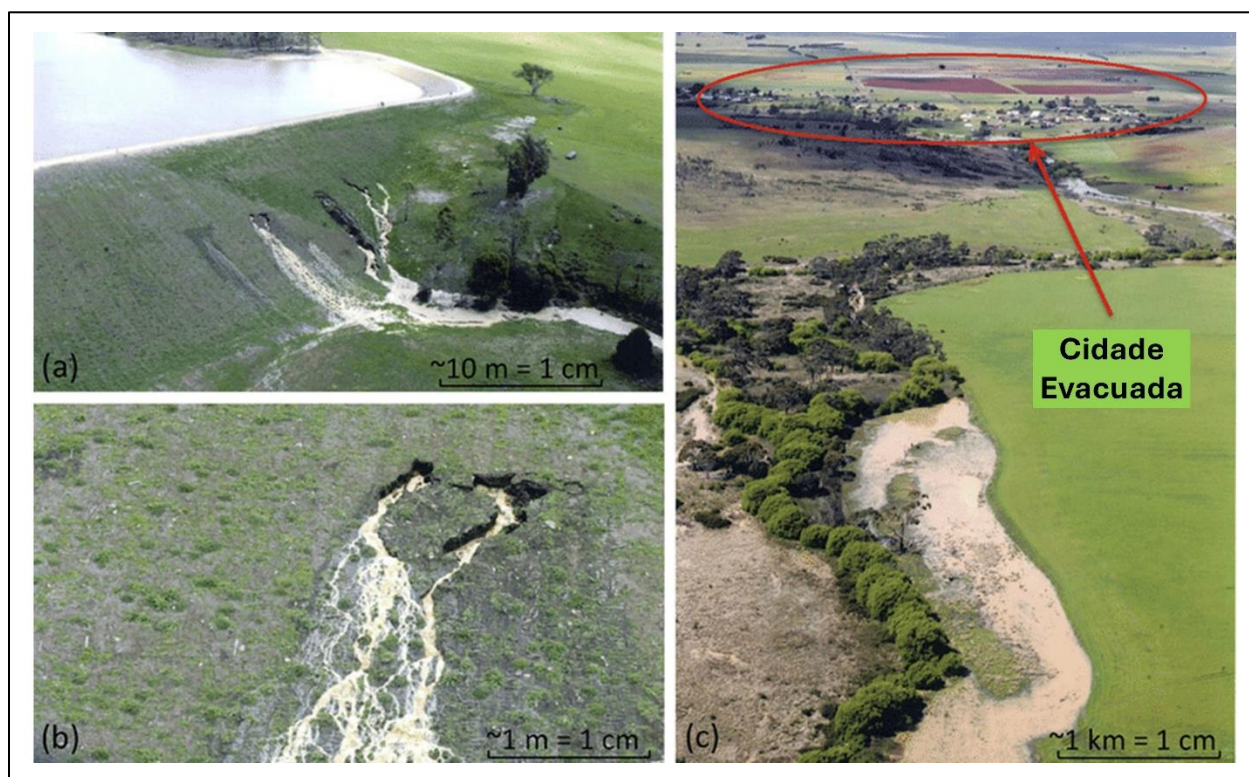
Figura 10. A erosão interna (também chamada de tubificação) é um mecanismo comum de falha de barragens de rejeitos. A erosão interna ocorre quando a percolação de água através da barragem ou de sua fundação é rápida o suficiente para arrastar partículas finas, o que pode levar à perda de integridade estrutural, seguida pela ruptura da barragem. As fotos mostram a ruptura da barragem de Tunbridge, na Tasmânia, Austrália, em 2005, devido à erosão interna. Figura de Fisher et al. (2017) com sobreposição de etiquetas em português.

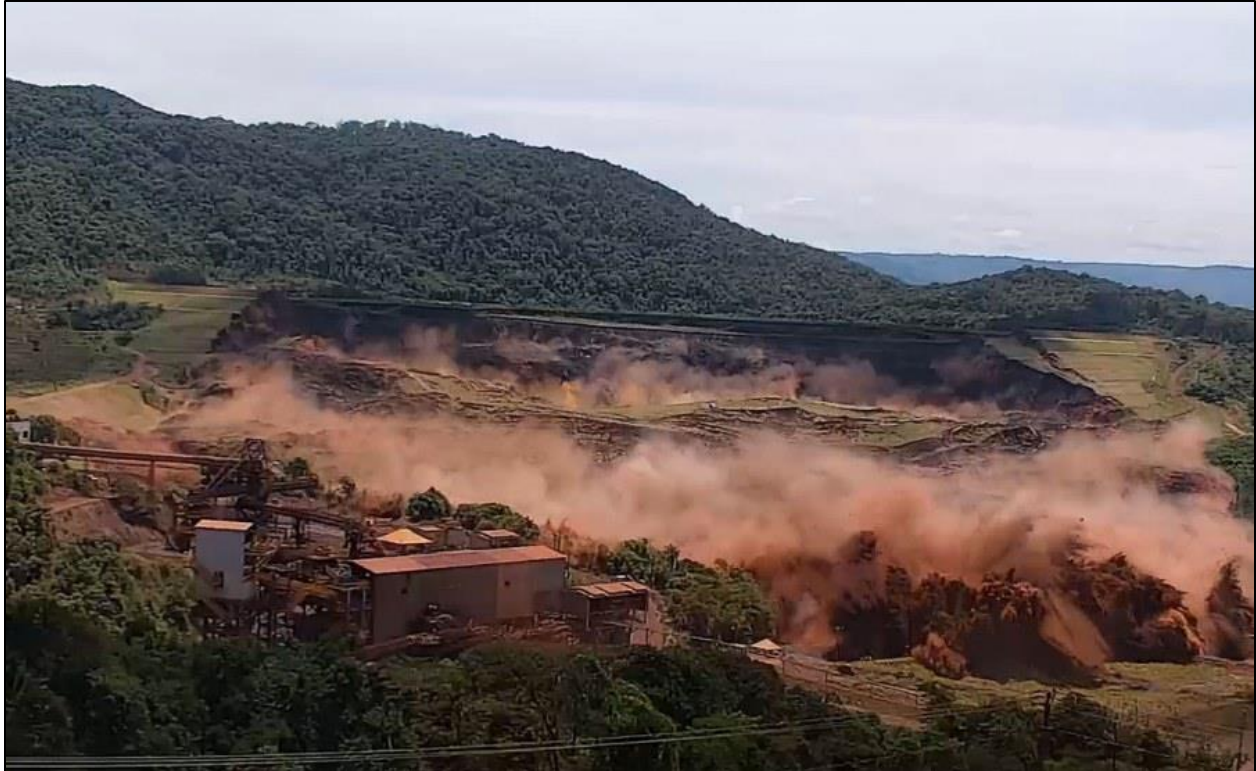
A falha da barragem de rejeitos a montante na mina Córrego do Feijão, próximo a Brumadinho, Brasil, em 25 de janeiro de 2019, que resultou em 272 mortes, incluindo a de 258 trabalhadores mineiros (ver Fig. 11; Robertson et al., 2019), constituiu um divisor de águas na conscientização global sobre o perigo do método construtivo a montante. No entanto, nas cinco décadas que antecederam o desastre de Brumadinho, já existiam inúmeras advertências e proibições referentes ao uso do método a montante em documentos de orientação e regulamentos. O tema é discutido com certo detalhe, uma vez que esse material não costuma estar disponível em um único local.

Figura 11. A falha da barragem de rejeitos a montante na mina de Córrego do Feijão, perto de Brumadinho, Brasil, em 25 de janeiro de 2019, que resultou em 272 mortes, incluindo a morte de 258 trabalhadores da mina, foi um momento decisivo na conscientização global sobre o perigo do método de construção a montante. No entanto, nas cinco décadas que antecederam o desastre de Brumadinho, já existiam inúmeros alertas e proibições sobre o uso do método de construção a montante em documentos de orientação e regulamentações. Foto de Robertson et al. (2019).

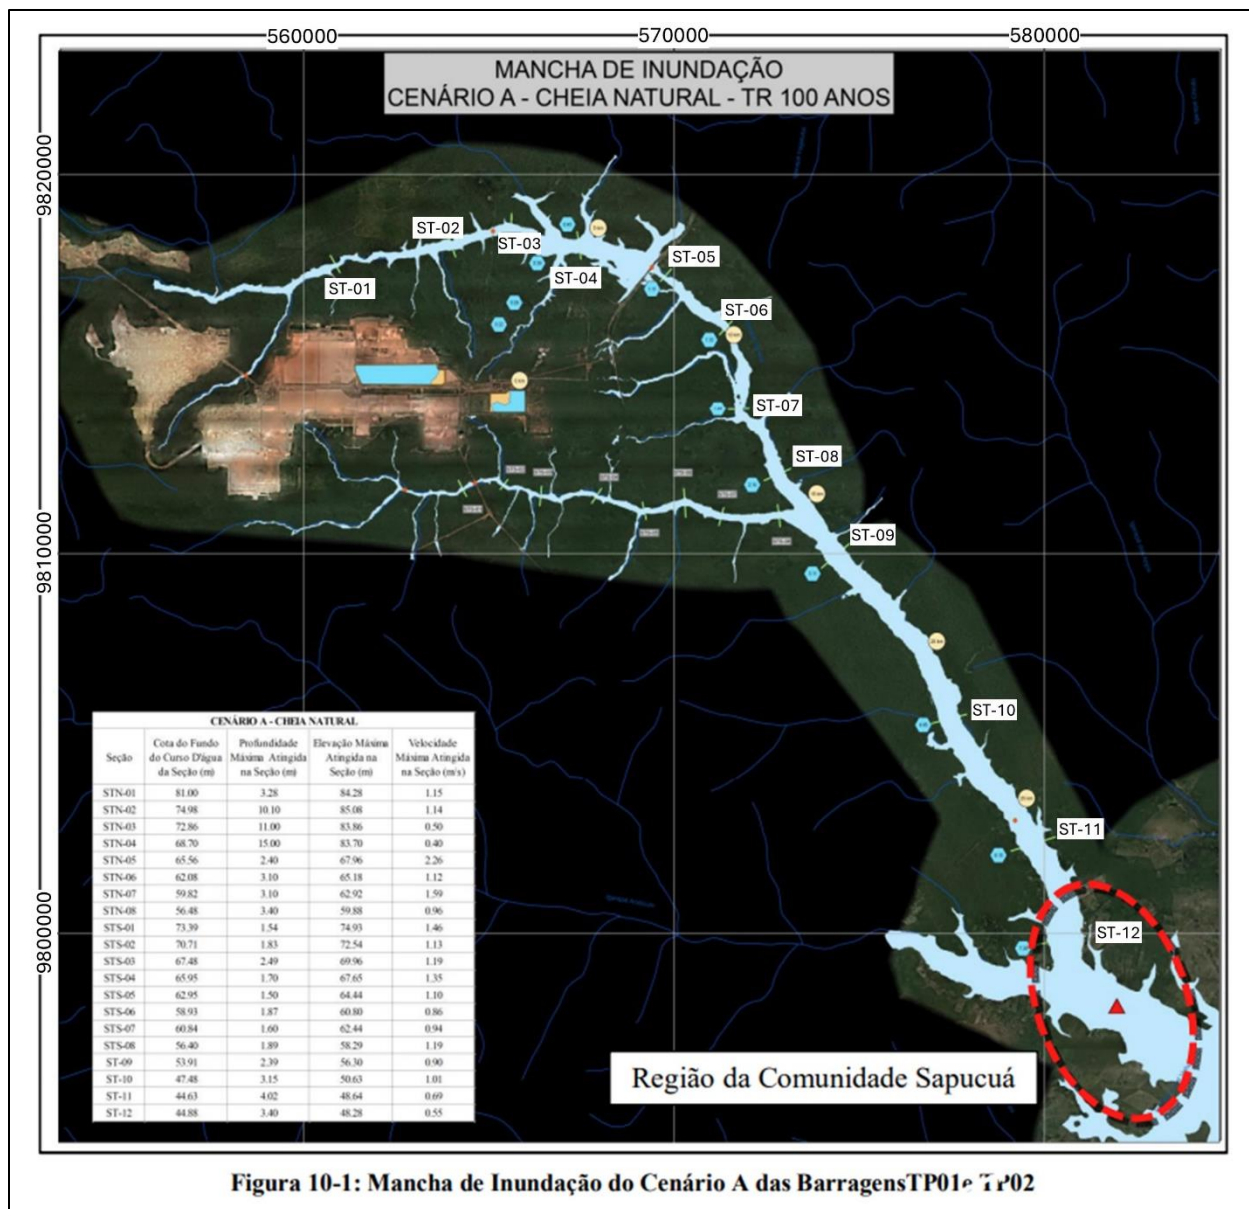
Figura 10-1: Mancha de Inundação do Cenário A das Barragens TP01 e TP02

Figura 16a. A BVP Engenharia (2018c) calculou a inundação que resultará de uma cheia com tempo de retorno de 100 anos nos cursos d'água a jusante da barragem de rejeitos, sem ocorrer a falha de nenhuma das barragens de rejeitos (denominado Cenário A). Uma vez que as análises das falhas das barragens de rejeitos TP1 e TP2 durante uma inundação com tempo de retorno de 10.000 anos (denominada Cenário C) supunham uma inundação com tempo de retorno de 100 anos nos cursos d'água a jusante (uma contradição ilógica), o mapa acima mostra o cenário base para inundações sem contribuição adicional das instalações de armazenamento de rejeitos (comparar com Figs. 16d-f). A cor azul indica provavelmente o limite da inundação a uma profundidade de 0,61 metros, mas isso não foi esclarecido pela BVP Engenharia (2018c). Notar a localização da comunidade de Sapucaá a sudeste da interseção das coordenadas 9800000 N e 580000 E. Ver a seleção de parâmetros de inundação na tabela inserida na Tabela 11a deste relatório. Figura da BVP Engenharia (2018c) com sobreposição de etiquetas maiores.

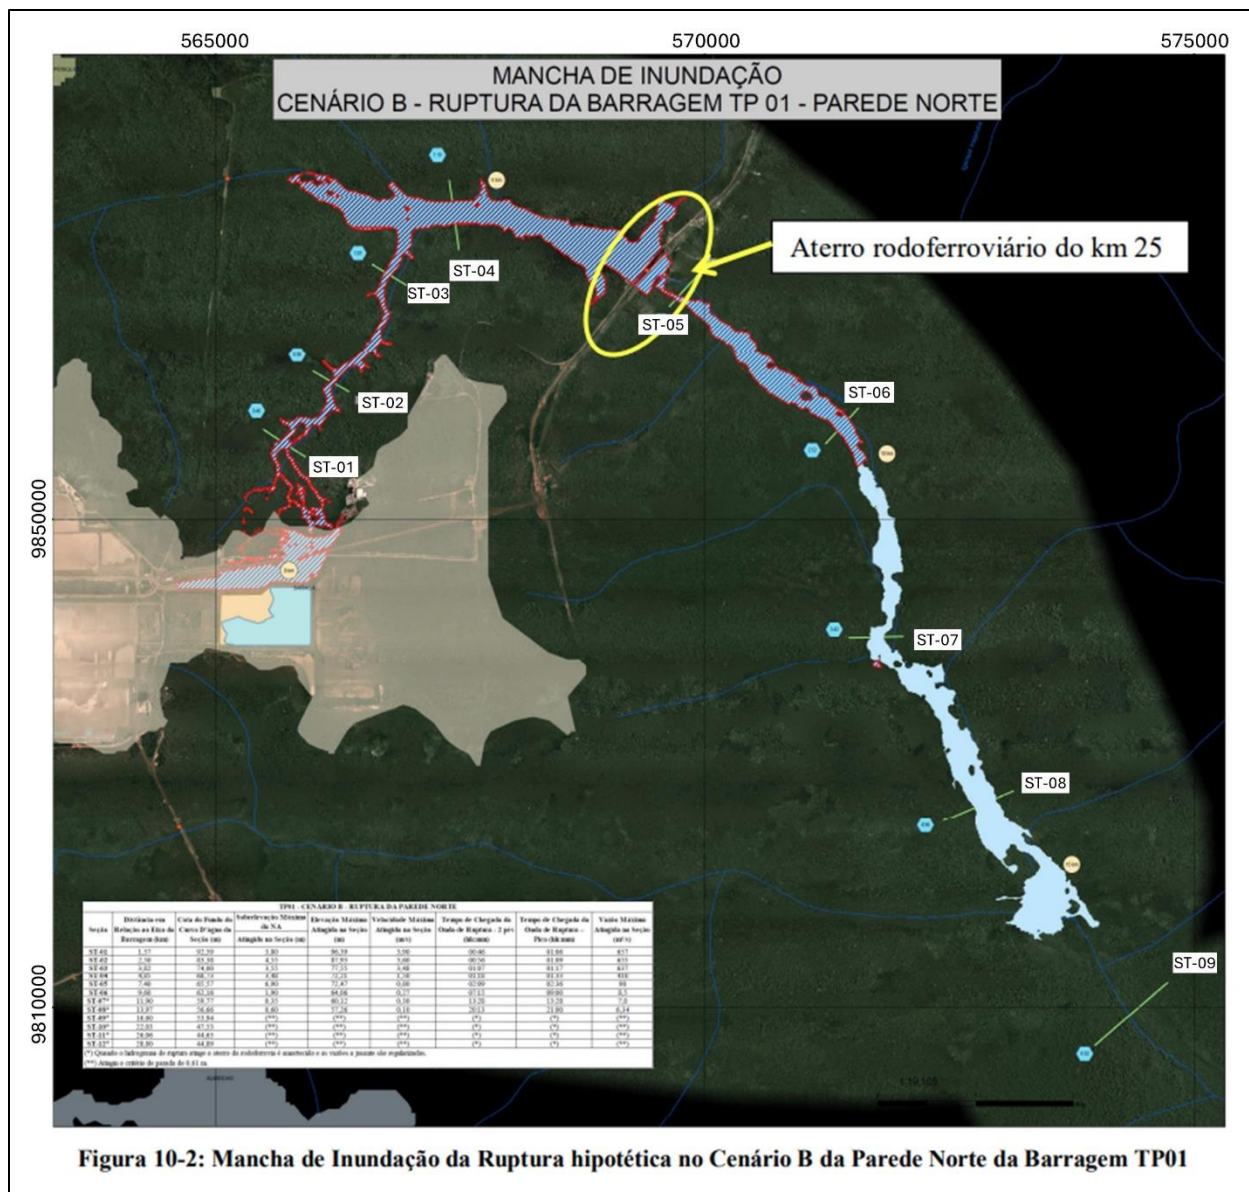
Figura 10-2: Mancha de Inundação da Ruptura hipotética no Cenário B da Parede Norte da Barragem TP01

apenas as estações de ST-08 a ST-12 incluem a nota de rodapé “Quando o hidrograma de ruptura atinge o aterro da rodoferrovia é amortecido e as vazões a jusante são regularizadas” (ver Tabela 11b), mesmo que as estações ST-05, ST-06 e ST-07 estejam todas a jusante do aterro ferroviário (ver Fig. 16b). De fato, as estações ST-10 a ST-12 estão até mesmo fora do mapa (ver Fig. 16b). A conclusão importante é que a interseção de grade mais a sudeste em Fig. 16b corresponde a 9.810.000 N, 575.000 E; portanto, a inundação de rejeitos resultante de uma ruptura da parede norte de TP1 durante um “dia seco” não atingirá a comunidade de Sapucúá (comparar Figs. 16a e 16b).

Figura 16b. A BVP Engenharia (2018c) calculou a inundação que resultará da falha da parede norte da barragem de rejeitos TP1 durante um “dia seco”, considerando a ausência de precipitação e o fluxo normal nos cursos d’água a jusante (denominado Cenário B). O cálculo considerou que a inundação de rejeitos ficaria represada atrás de um aterro rodoferroviário, com fluxo controlado através de uma galeria de drenagem. De acordo com a BVP Engenharia (2018a-b), “Recomenda-se que seja realizado um estudo com intuito de verificar a integridade do aterro da rodoferrovia”. No entanto, não há indícios de que tal estudo tenha sido realizado. A cor azul indica provavelmente o limite de inundação a uma profundidade de 0,61 metros, mas isso não foi esclarecido no documento da BVP Engenharia (2018c), que também não esclareceu o significado do padrão hachurado. Notar a localização da comunidade de Sapucú a sudeste da interseção das coordenadas 9800000 N e 580000 E (comparar com Fig. 16a). Ver a seleção de parâmetros de inundação na tabela inserida na Tabela 11b deste relatório. Figura da BVP Engenharia (2018c) com sobreposição de etiquetas maiores.

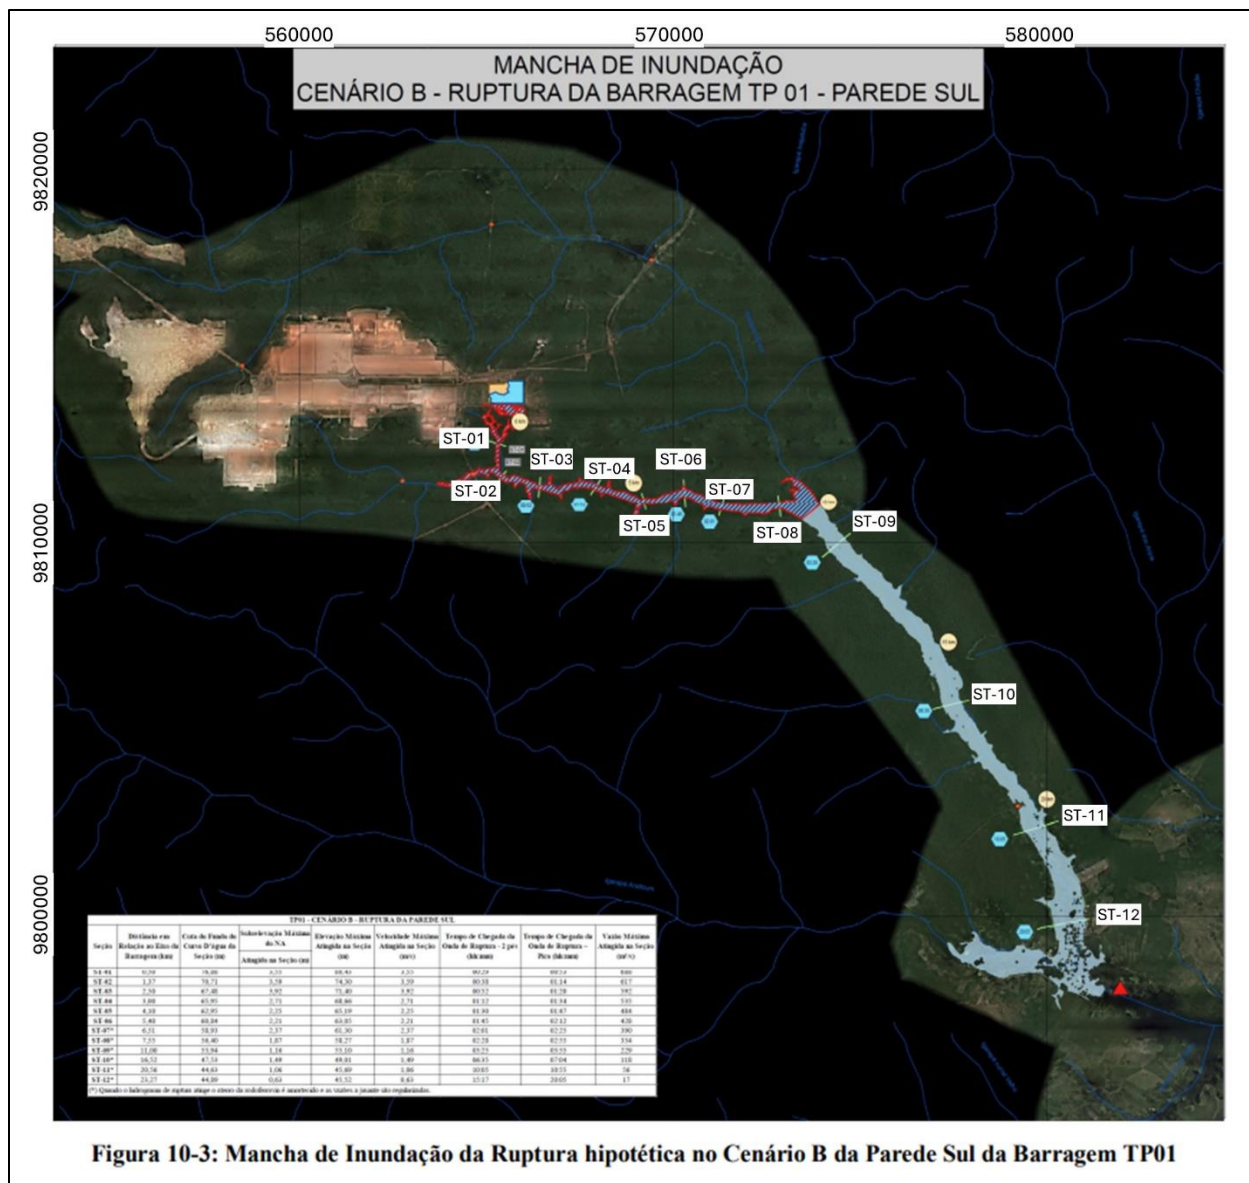
Figura 10-3: Mancha de Inundação da Ruptura hipotética no Cenário B da Parede Sul da Barragem TP01

A BVP Engenharia (2018c) também calculou a inundação resultante da ruptura da parede sul da barragem de rejeitos TP1 sob o Cenário B (um “dia seco”, sem precipitação e com vazão normal nos cursos d’água a jusante) (ver Fig. 16c e Tabela 11c). Esta versão da análise computacional de ruptura de barragem indicou que a inundação de rejeitos atingiria a comunidade de Sapucúá apenas marginalmente (ver Fig. 16c). Há duas ressalvas em relação à conclusão precedente, a qual parece indicar que a comunidade de Sapucúá estaria segura durante uma falha de “dia seco” de TP1. A primeira ressalva é que o triângulo vermelho em Fig. 16c indica o centro aproximado de Sapucúá (compare com Fig. 16a), ao passo que Fig. 16a mostra que a comunidade de Sapucúá se estende por aproximadamente 3.500 metros para noroeste (mais próxima das barragens de rejeitos). A segunda ressalva é que, assim como no caso da ruptura da parede norte de TP1, a Tabela 11c inclui a nota de rodapé “Quando o hidrograma de ruptura atinge o aterro da rodoferrovia é amortecido e as vazões a jusante são regularizadas” para as estações ST-08 a ST-12. No entanto, a Fig. 16c mostra a trajetória da inundação de rejeitos passando bem ao sul dos aterros ferroviários (comparar com Fig. 16b).

Figura 16c. A BVP Engenharia (2018c) calculou a inundação que resultará da falha da parede sul da barragem de rejeitos TP1 durante um “dia seco”, considerando a ausência de precipitação e o fluxo normal nos cursos d’água a jusante (denominado Cenário B). O cálculo considerou que a inundação de rejeitos ficaria represada atrás de um aterro rododiferroviário, com fluxo controlado através de uma galeria de drenagem (comparar com Fig. 16b). De acordo com a BVP Engenharia (2018a-b), “Recomenda-se que seja realizado um estudo com intuito de verificar a integridade do aterro da rododiferrovia”. No entanto, não há indícios de que tal estudo tenha sido realizado. A cor azul indica provavelmente o limite de inundação a uma profundidade de 0,61 metros, mas isso não foi esclarecido no documento da BVP Engenharia (2018c), que também não esclareceu o significado do padrão hachurado. Notar a localização da comunidade de Sapucaá no triângulo vermelho a sudeste da interseção das coordenadas 9800000 N e 580000 E (comparar com Fig. 16a). Ver a seleção de parâmetros de inundação na tabela inserida na Tabela 11c deste relatório. Figura da BVP Engenharia (2018c) com sobreposição de etiquetas maiores.

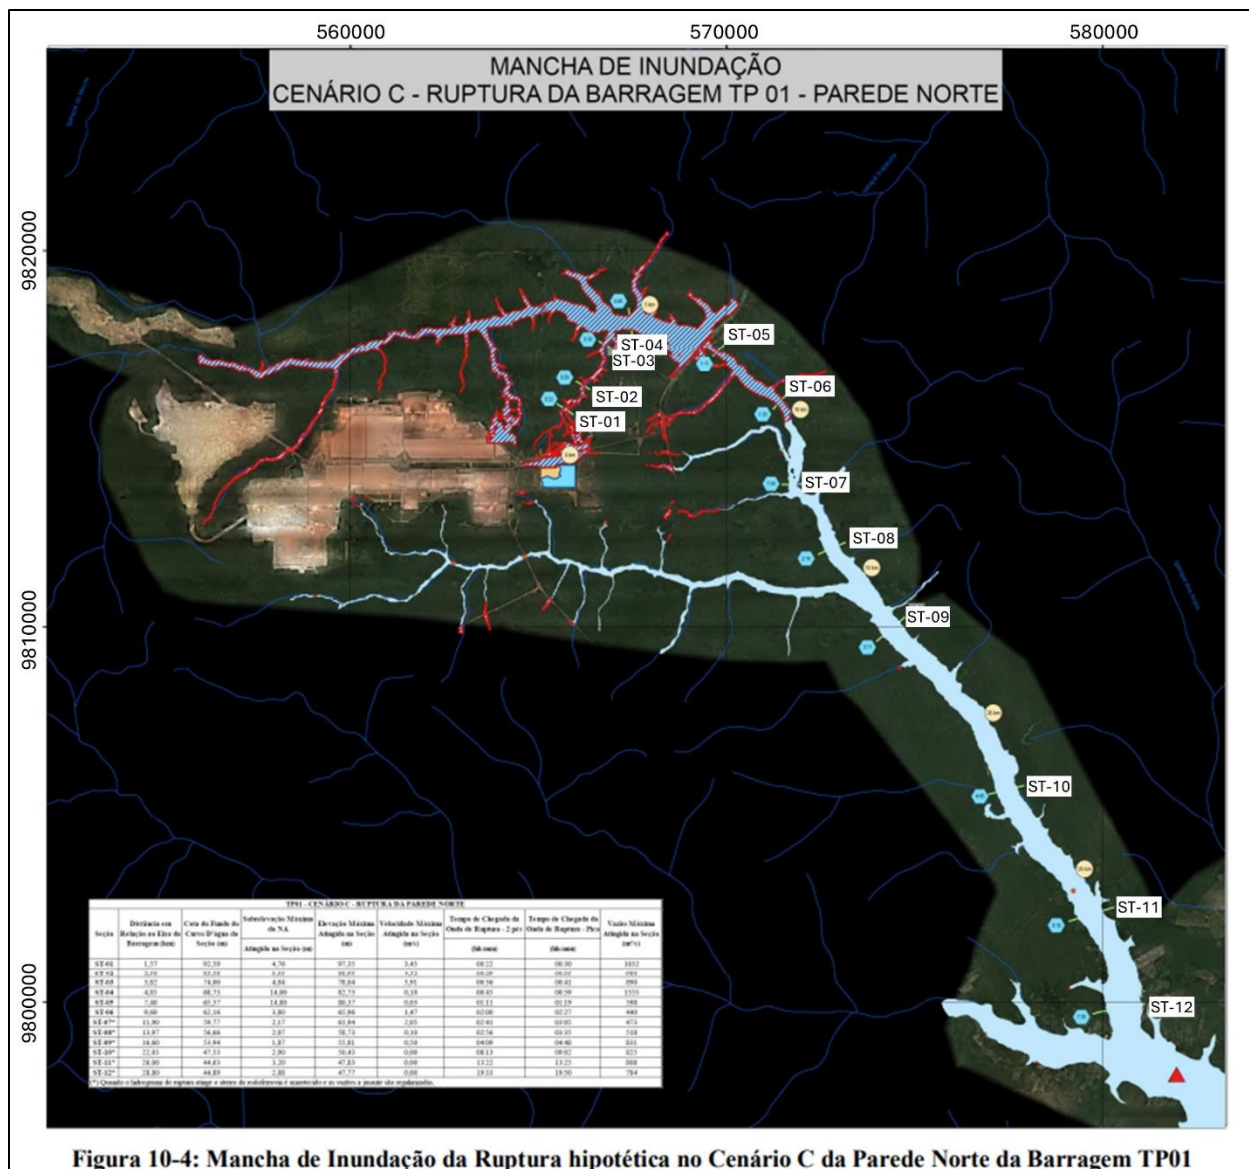
Figura 10-4: Mancha de Inundação da Ruptura hipotética no Cenário C da Parede Norte da Barragem TP01

Figura 16d. A BVP Engenharia (2018c) calculou a inundação que resultará da falha da parede norte da barragem de rejeitos TP1 devido ao galgamento durante uma cheia com tempo de retorno de 10.000 anos (denominado Cenário C), mas considerando uma cheia com tempo de retorno de 100 anos nos cursos d'água a jusante (uma contradição ilógica). O cálculo considerou que a inundação de rejeitos ficaria represada atrás de um aterro rodoferroviário, com fluxo controlado através de uma galeria de drenagem (comparar com Fig. 16b). De acordo com a BVP Engenharia (2018a-b), "Recomenda-se que seja realizado um estudo com intuito de verificar a integridade do aterro da rodoferrovia". No entanto, não há indícios de que tal estudo tenha sido realizado. A cor azul indica provavelmente o limite de inundação a uma profundidade de 0,61 metros, mas isso não foi esclarecido no documento da BVP Engenharia (2018c), que também não esclareceu o significado do padrão hachurado. Notar a localização da comunidade de Sapucuá no triângulo vermelho a sudeste da interseção das coordenadas 9800000 N e 580000 E (comparar com Fig. 16a). Assim, o mapa esclarece que a inundação de rejeitos resultante de uma falha por galgamento da barragem TP1 atingirá e passará pela comunidade de Sapucuá, podendo obliterar completamente a comunidade. Ver a seleção de parâmetros de inundação na tabela inserida na Tabela 11d deste relatório. Figura da BVP Engenharia (2018c) com sobreposição de etiquetas maiores.

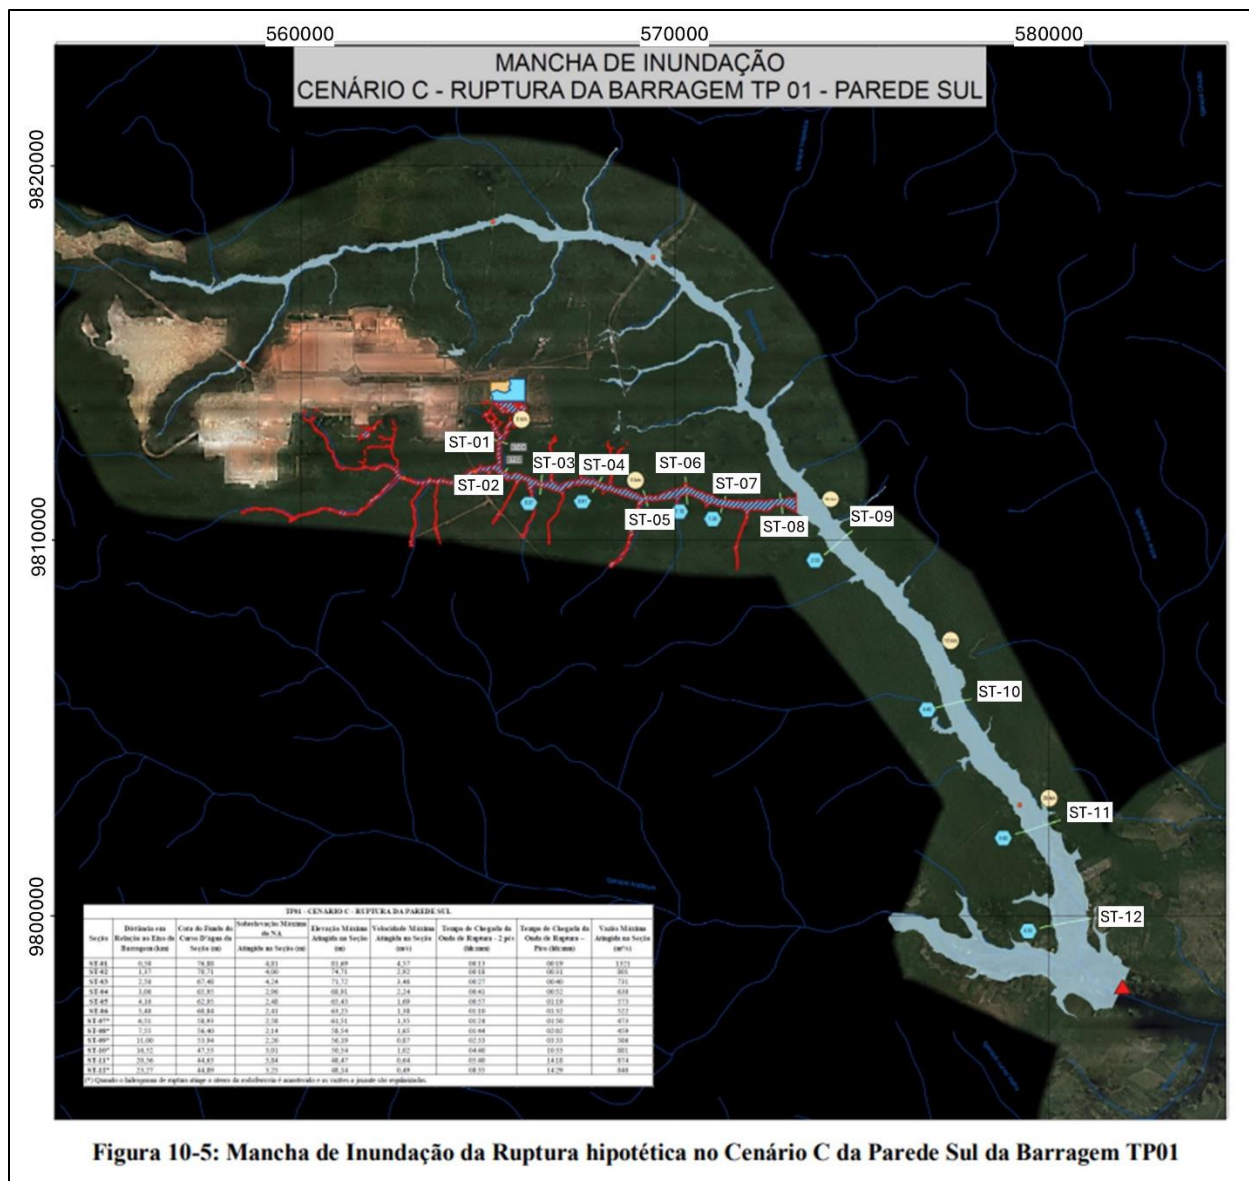
Figura 10-5: Mancha de Inundação da Ruptura hipotética no Cenário C da Parede Sul da Barragem TP01

No caso da ruptura da parede sul de TP1 sob o Cenário C, a BVP Engenharia (2018c) calculou que a inundação de rejeitos mal alcançará o centro da comunidade de Sapucuá (ver Fig. 16e e Tabela 11e). Neste caso, deve-se ter em mente que a comunidade de Sapucuá se estende por 3.500 metros a noroeste (ver Fig. 16a), bem como as premissas anteriores de que apenas uma cheia com período de retorno de 100 anos ocorreria nos cursos d'água a jusante e de que o aterro ferroviário resistiria à tempestade, sendo fatores que, em conjunto, minimizam os impactos a jusante. É também difícil compreender por que as estações ST-07 e ST-08 seriam afetadas pelo aterro ferroviário (comparar Tabela 11e com Fig. 16e e observar a localização do aterro ferroviário em Fig. 16b). Apenas o ramal norte do curso d'água (que não receberia rejeitos provenientes da ruptura da parede sul de TP1) encontraria o aterro ferroviário (comparar Figs. 16d e 16a), e apenas as estações de ST-09 a ST-12 situam-se a jusante da confluência do ramal norte com o ramal sul (que receberia rejeitos provenientes da ruptura da parede sul de TP1). Seguindo a mesma linha de raciocínio, é confuso o motivo pelo qual o cálculo da inundação resultante de uma cheia com tempo de retorno de 100 anos sem falhas das barragens de rejeitos (ver Fig. 16a e Tabela 11a) não mostrou nenhum impacto do encontro com o aterro ferroviário (observar a ausência da nota de rodapé “Quando o hidrograma de ruptura atinge o aterro da rodoferrovia é amortecido e as vazões a jusante são regularizadas” em Tabela 11a).

Figura 16e. A BVP Engenharia (2018c) calculou a inundação que resultará da falha da parede sul da barragem de rejeitos TP1 devido ao galgamento durante uma cheia com tempo de retorno de 10.000 anos (denominado Cenário C), mas considerando uma cheia com tempo de retorno de 100 anos nos cursos d'água a jusante (uma contradição ilógica). O cálculo considerou que a inundação de rejeitos ficaria represada atrás de um aterro rodoferroviário, com fluxo controlado através de uma galeria de drenagem (comparar com Fig. 16b). De acordo com a BVP Engenharia (2018a-b), "Recomenda-se que seja realizado um estudo com intuito de verificar a integridade do aterro da rodoferrovia". No entanto, não há indícios de que tal estudo tenha sido realizado. A cor azul indica provavelmente o limite de inundação a uma profundidade de 0,61 metros, mas isso não foi esclarecido no documento da BVP Engenharia (2018c), que também não esclareceu o significado do padrão hachurado. Notar a localização da comunidade de Sapucuá no triângulo vermelho a sudeste da interseção das coordenadas 9800000 N e 580000 E (comparar com Fig. 16a). Assim, o mapa esclarece que a inundação de rejeitos resultante de uma falha por galgamento da barragem TP1 atingirá a comunidade de Sapucuá. Ver a seleção de parâmetros de inundação na tabela inserida na Tabela 11e deste relatório. Figura da BVP Engenharia (2018c) com sobreposição de etiquetas maiores.

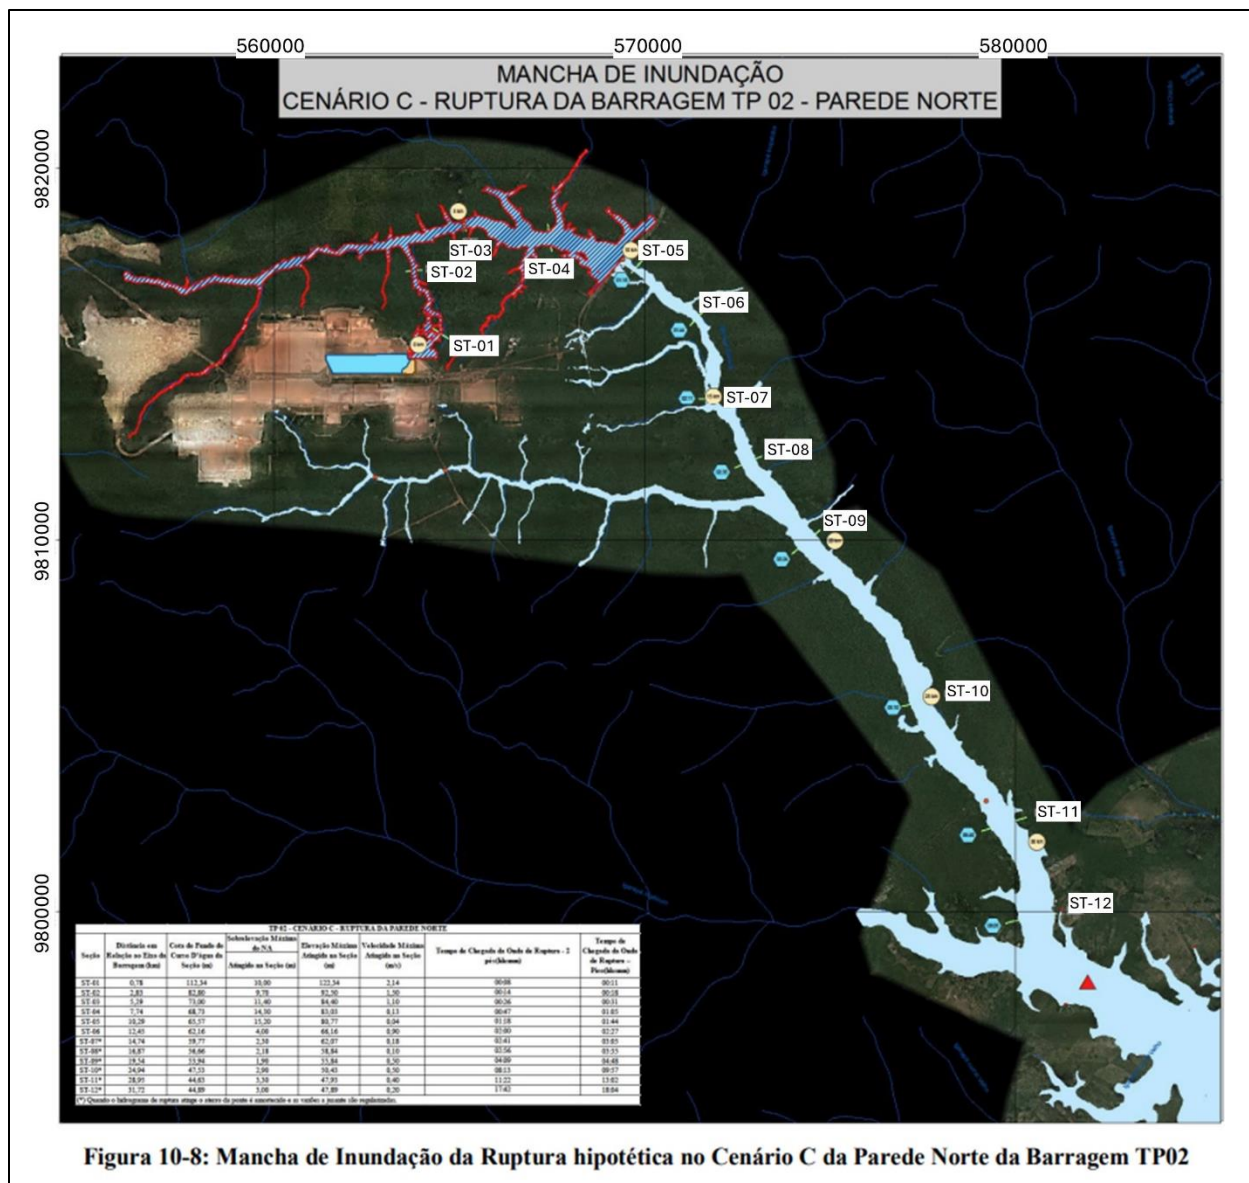
Figura 10-8: Mancha de Inundação da Ruptura hipotética no Cenário C da Parede Norte da Barragem TP02

Como exemplo final, a BVP Engenharia (2018c) demonstrou que, no Cenário C, a ruptura da parede norte da barragem de rejeitos TP2 fará com que o fluxo passe por e oblitere potencialmente a comunidade de Sapucuá (ver Fig. 16f e Tabela 11f). Assim como ocorreu com as consequências da falha de TP1, as consequências da falha de TP2 podem ter sido subestimadas devido à premissa de ocorrência de uma cheia com período de retorno de apenas 100 anos nos cursos d'água a jusante, bem como à premissa de que o aterro ferroviário e a galeria de drenagem resistiriam a uma tempestade extrema. Em resumo, para ambas as barragens de rejeitos TP1 e TP2, existe um modo de falha plausível (galgamento de alguma parede em resposta a uma cheia com período de retorno de 10.000 anos) que resultará na chegada da onda de rejeitos à comunidade de Sapucuá, com consequências potencialmente desastrosas. Não há análise de ruptura de barragem referente à barragem de rejeitos TP3 disponível para o autor.

Figura 16f. A BVP Engenharia (2018c) calculou a inundação que resultará da falha da parede norte da barragem de rejeitos TP2 devido ao galgamento durante uma cheia com tempo de retorno de 10.000 anos (denominado Cenário C), mas considerando uma cheia com tempo de retorno de 100 anos nos cursos d'água a jusante (uma contradição ilógica). O cálculo considerou que a inundação de rejeitos ficaria represada atrás de um aterro rodoferroviário, com fluxo controlado através de uma galeria de drenagem (comparar com Fig. 16b). De acordo com a BVP Engenharia (2018a-b), "Recomenda-se que seja realizado um estudo com intuito de verificar a integridade do aterro da rodoferrovia". No entanto, não há indícios de que tal estudo tenha sido realizado. A cor azul indica provavelmente o limite de inundação a uma profundidade de 0,61 metros, mas isso não foi esclarecido no documento da BVP Engenharia (2018c), que também não esclareceu o significado do padrão hachurado. Notar a localização da comunidade de Sapucaá no triângulo vermelho a sudeste da interseção das coordenadas 9800000 N e 580000 E (comparar com Fig. 16a). Assim, o mapa esclarece que a inundação de rejeitos resultante de uma falha por galgamento da barragem TP1 atingirá e passará pela comunidade de Sapucaá, podendo obliterar completamente a comunidade. Ver a seleção de parâmetros de inundação na tabela inserida na Tabela 11f deste relatório. Figura da BVP Engenharia (2018c) com sobreposição de etiquetas maiores.

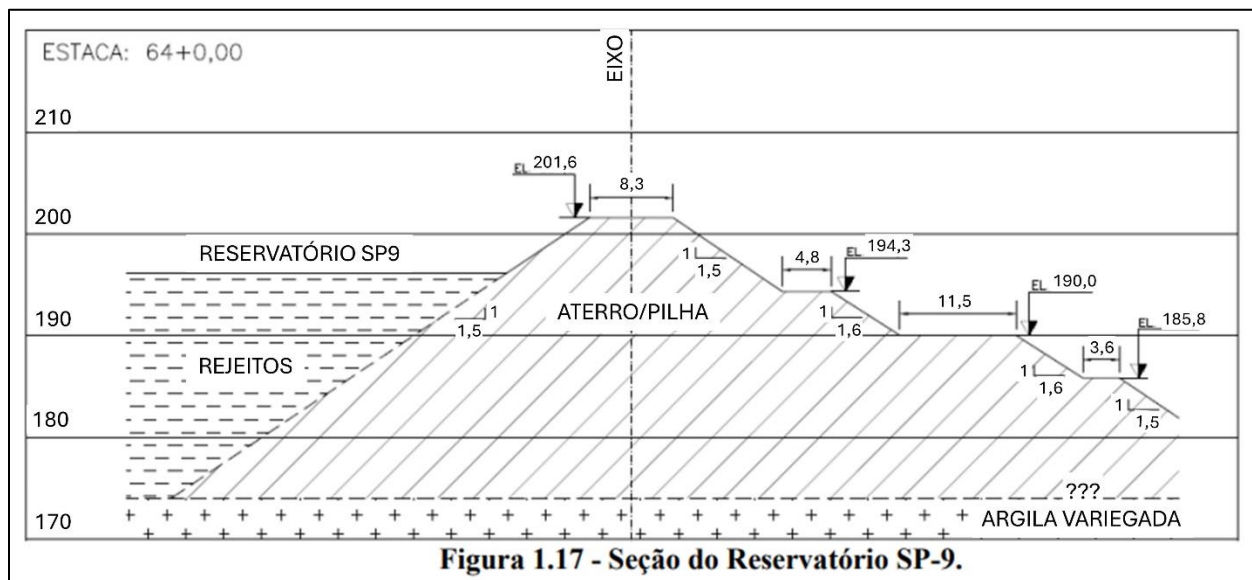
Figura 1.17 - Seção do Reservatório SP-9.

Em resumo, a inclinação típica de 1V:1,5H (34° em relação à horizontal) utilizada nos taludes externos das barragens de rejeitos da mina MRN está muito fora dos padrões da indústria.

Figura 17. Em comparação com os padrões da indústria, todas as barragens de rejeitos da mina MRN apresentam inclinação excessiva. Em relação a todas as barragens de rejeitos da mina MRN, a DAM (2020b) escreveu, “Em geral, os taludes de jusante e montante apresentam inclinação de 1V:1,5H”. A seção transversal acima mostra um exemplo da barragem de rejeitos SP-9. Em contraste, para barragens de terra, o Corpo de Engenheiros do Exército dos EUA (2000) exige inclinações não superiores a 1V:5H. Para barragens de rejeitos, a Comissão Europeia exige inclinações não superiores a 1V:3H (Garbarino et al., 2018), o que é corroborado por um livro-texto padrão sobre barragens de rejeitos (Blight, 2010). Embora o Brasil não possua regulamentação sobre inclinações máximas, uma inclinação superior a 1V:2H corresponde à pontuação mais alta (maior probabilidade de falha) em termos da Categoria de Risco (ver Tabela 6a). Figura da DAM (2020b) com sobreposição de etiquetas maiores

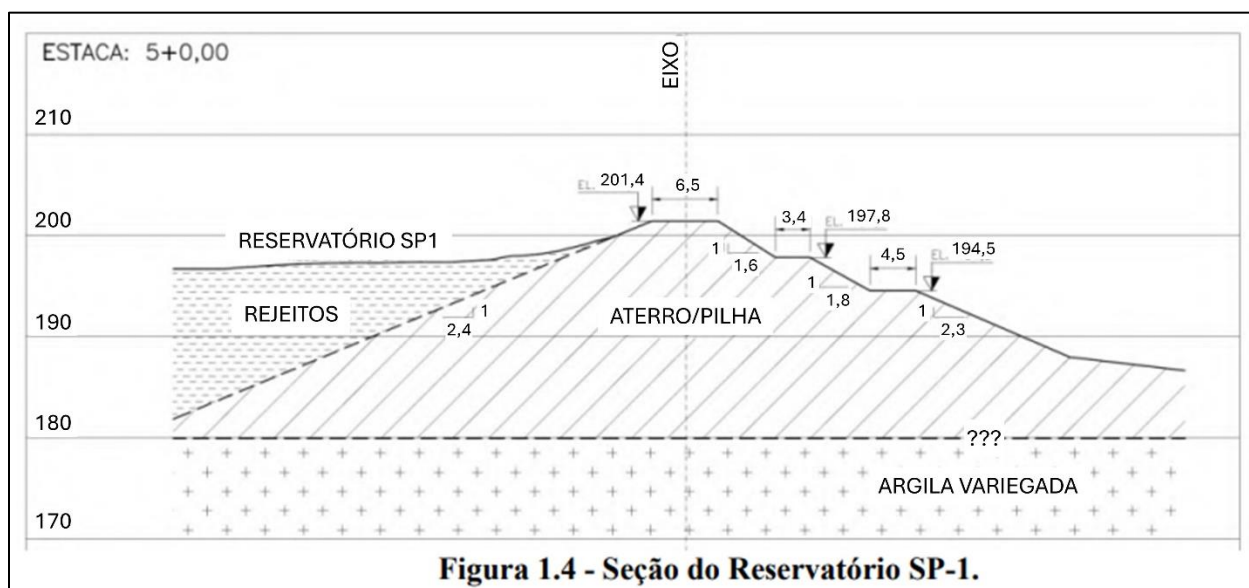
Figura 20a. A seção transversal da barragem de rejeitos SP1 mostra que a barragem não foi alteada, o que confirma sua classificação correta como barragem de etapa única (ver Tabela 2a). No entanto, é importante notar também os taludes excessivamente íngremes (comparar com Fig. 17). Figura da DAM (2020b) com sobreposição de etiquetas maiores.

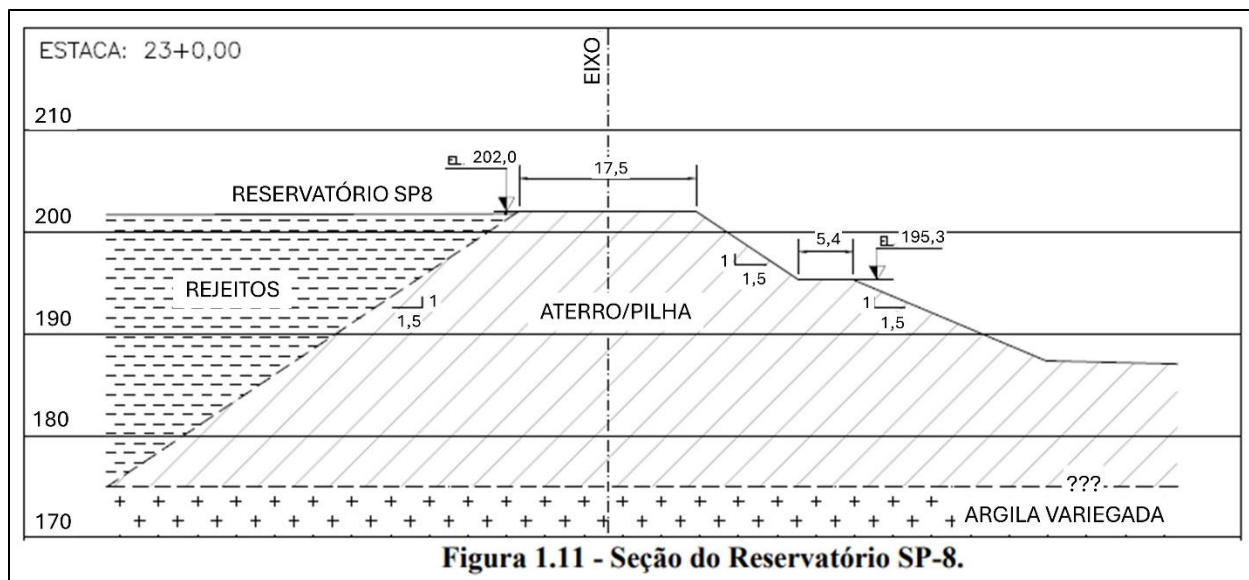
Figura 20b. A seção transversal da barragem de rejeitos SP8 mostra que a barragem não foi alteada, o que confirma sua classificação correta como barragem de etapa única (ver Tabela 2a). No entanto, é importante notar também os taludes excessivamente íngremes (comparar com Fig. 17). Figura da Pimenta de Ávila Consultoria (2020b) com sobreposição de etiquetas maiores.

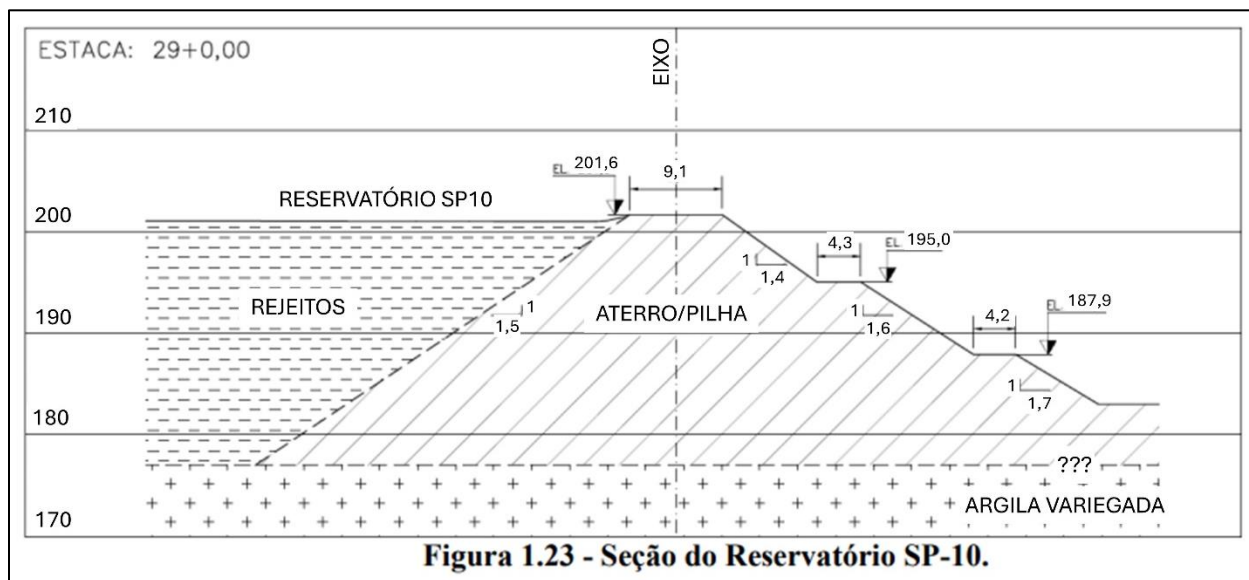
Figura 20c. A seção transversal da barragem de rejeitos SP10 mostra que a barragem não foi alteada, o que confirma sua classificação correta como barragem de etapa única (ver Tabela 2a). No entanto, é importante notar também os taludes excessivamente íngremes (comparar com Fig. 17). Figura da Pimenta de Ávila Consultoria (2020b) com sobreposição de etiquetas maiores.

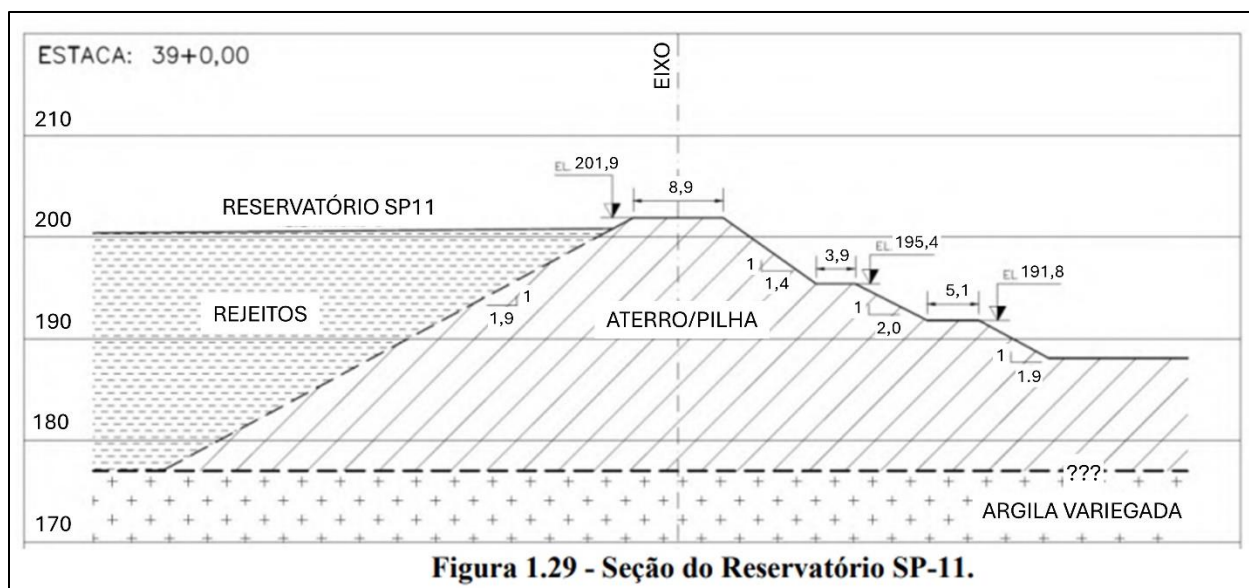
Figura 20d. A seção transversal da barragem de rejeitos SP11 mostra que a barragem não foi alteada, o que confirma sua classificação correta como barragem de etapa única (ver Tabela 2a). No entanto, é importante notar também os taludes excessivamente íngremes (comparar com Fig. 17). Figura da Pimenta de Ávila Consultoria (2020b) com sobreposição de etiquetas maiores.

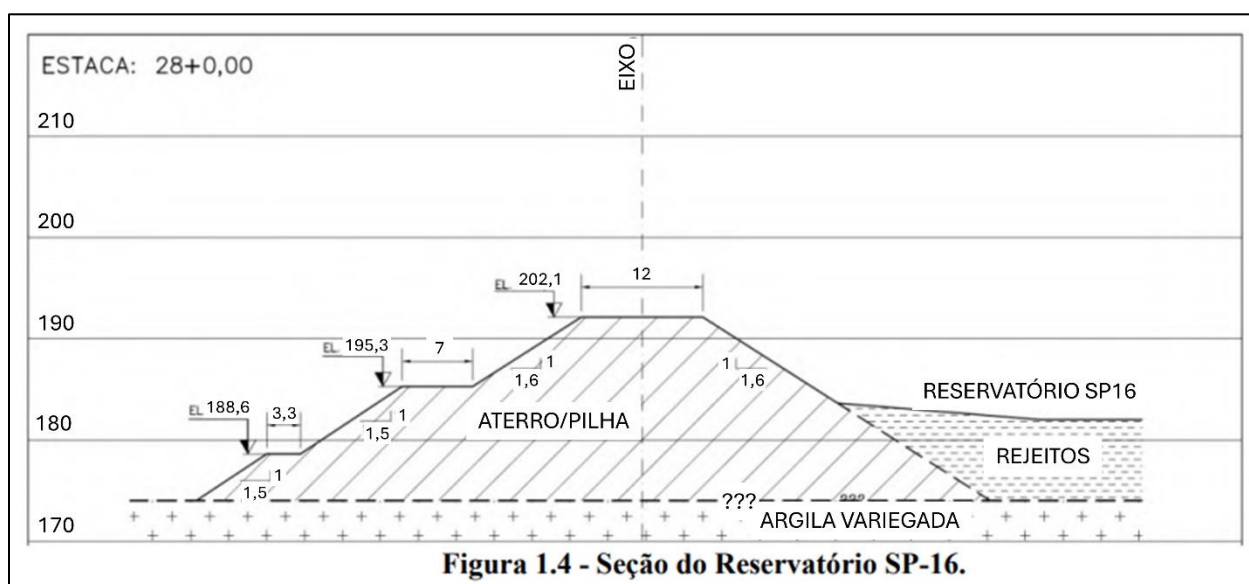
Figura 20e. A seção transversal da barragem de rejeitos SP16 mostra que a barragem não foi alteada, o que confirma sua classificação correta como barragem de etapa única (ver Tabela 2a). No entanto, é importante notar também os taludes excessivamente íngremes (comparar com Fig. 17). Figura da DAM (2020a) com sobreposição de etiquetas maiores.
