Avaliação do Risco de Falha das Barragens de Rejeitos da Mina de Bauxita Mineração do Norte (MRN), Município de Oriximiná, Estado do Pará, Nordeste do Brasil

Steven H. Emerman, Malach Consulting, 785 N 200 W, Spanish Fork, Utah 84660, EUA,
E-mail: SHEmerman@gmail.com, Tel: 1-801-921-1228

Relatório elaborado a pedido da VoicesNGO
Apresentado em 27 de abril de 2026

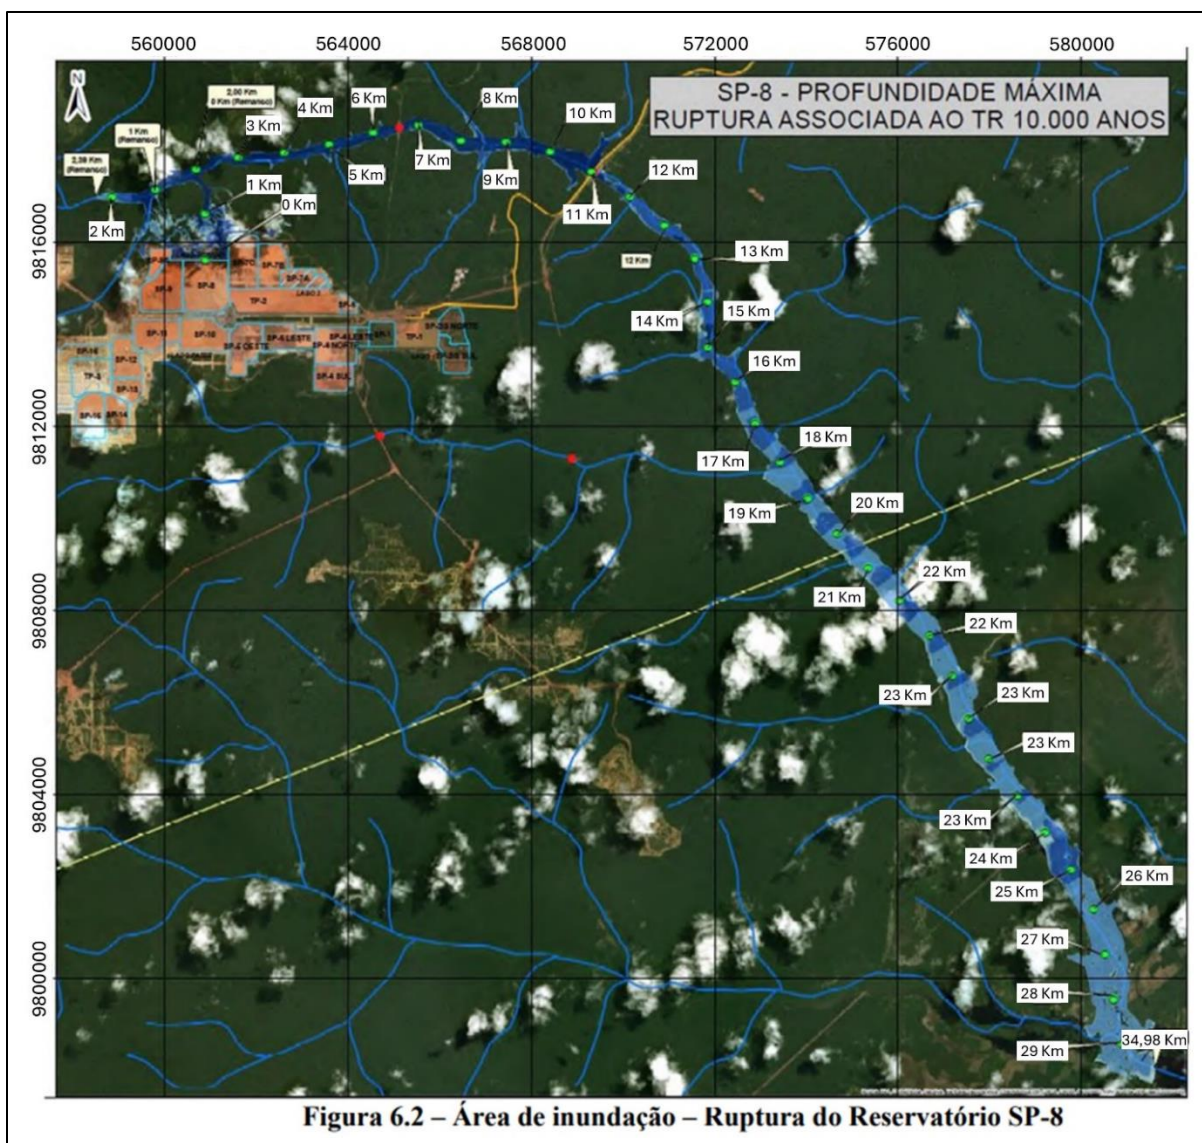
Figura 6.2 – Área de inundação – Ruptura do Reservatório SP-8

Apesar da avaliação da “Existência de populações a jusante” como “Pouco Freqüente”, algumas das análises de ruptura de barragens disponíveis para as barragens de rejeitos SP, tais como SP8, SP9 e SP4 Norte, demonstram claramente que a onda de rejeitos atinge a comunidade de Sapucú durante uma ruptura decorrente de uma cheia com período de retorno de 10.000 anos (ver Figs. 21a-c). Vale ressaltar que o centro de Sapucú situa-se a sudeste da interseção das coordenadas de grade 9800000 N e 580000 E, estendendo-se a comunidade por aproximadamente 3.500 metros a noroeste e 3.500 metros a sudeste (comparar com Fig. 16a). Ainda assim, as análises de ruptura de barragem para as barragens de rejeitos SP parecem ter pressuposto condições de inundação a jusante menos extremas do que as análises para TP1 e TP2, de modo que os dois conjuntos de análises de ruptura não são, de fato, comparáveis. Em alguns aspectos, a inundação decorrente da ruptura das barragens de rejeitos SP8, SP9 e SP4 Norte, durante um evento de cheia com período de retorno de 10.000 anos, foi inferior à inundação resultante de um evento de cheia com período de retorno de 100 anos nos cursos d’água a jusante, na ausência de qualquer ruptura de barragem de rejeitos (comparar Figs. 21a-c com Fig. 16a). Assim, enquanto o mapa de inundação decorrente de falhas nas barragens de rejeitos TP1 ou TP2 durante uma cheia de 10.000 anos pressupunha uma cheia com período de retorno de 100 anos nos cursos d’água a jusante (uma contradição ilógica, conforme discutido anteriormente), o mapa de inundação decorrente de falhas nas barragens de rejeitos SP8, SP9 e SP4 Norte pressupunha provavelmente a condição mais branda de vazão normal nos cursos d’água a jusante (uma contradição ainda mais ilógica). Em suma, a atribuição da categoria “Existência de populações a jusante” como “Existente” para TP1 e TP2, e como “Pouco Freqüente” para, ao menos, SP8, SP9 e SP4 Norte, é totalmente arbitrária. De fato, com base nas

Figura 21a. A DAM (2020b) calculou a inundação que resultará da falha da barragem de rejeitos SP8 devido ao galgamento durante uma cheia com tempo de retorno de 10.000 anos. Notar a localização da comunidade de Sapucaá a sudeste da interseção das coordenadas 9800000 N e 580000 E (compare com Fig. 16a). Assim, o mapa esclarece que a inundação de rejeitos resultante de uma falha por galgamento da barragem SP8 atingirá e passará pela comunidade de Sapucaá, podendo obliterar a comunidade, como também foi demonstrado para as barragens de rejeitos TP1 (ver Fig. 16d) e TP2 (ver Fig. 16e). Em outras palavras, a atribuição da categoria “Existência de população a jusante” como Existente para as barragens de rejeitos TP1 e TP2 e a atribuição da categoria Infrequente para a barragem de rejeitos SP8 (compare Tabelas A5, B5 e N5) foi completamente arbitrária. Da mesma forma, a determinação de que as barragens de rejeitos TP1 e TP2 apresentavam faixa de classificação de Dano Potencial Associado de Alto, enquanto a barragem de rejeitos SP8 apresentava uma faixa de classificação de Médio, foi completamente arbitrária (ver Tabela 2b). Mesmo assim, em alguns aspectos, a inundação resultante da falha da barragem de rejeitos SP8 durante uma cheia com um tempo de retorno de 10.000 anos foi menor do que a inundação resultante de uma cheia com um tempo de retorno de 100 anos nos cursos d’água a jusante, sem qualquer falha de barragem de rejeitos (comparar com Fig. 16a). Assim, enquanto o mapa de inundação resultante da falha das barragens de rejeitos TP1 ou TP2 durante uma cheia com tempo de retorno de 10.000 anos supunha uma cheia com tempo de retorno de 100 anos nos cursos d’água a jusante (uma contradição ilógica) (ver Figs. 16d-f), o mapa de inundação resultante da falha da barragem de rejeitos SP8 supunha provavelmente a condição menos severa de fluxo normal nos cursos d’água a jusante (uma contradição ainda mais ilógica). O significado das cores não foi esclarecido em DAM (2020b). Figura da DAM (2020a) com sobreposição de etiquetas maiores.

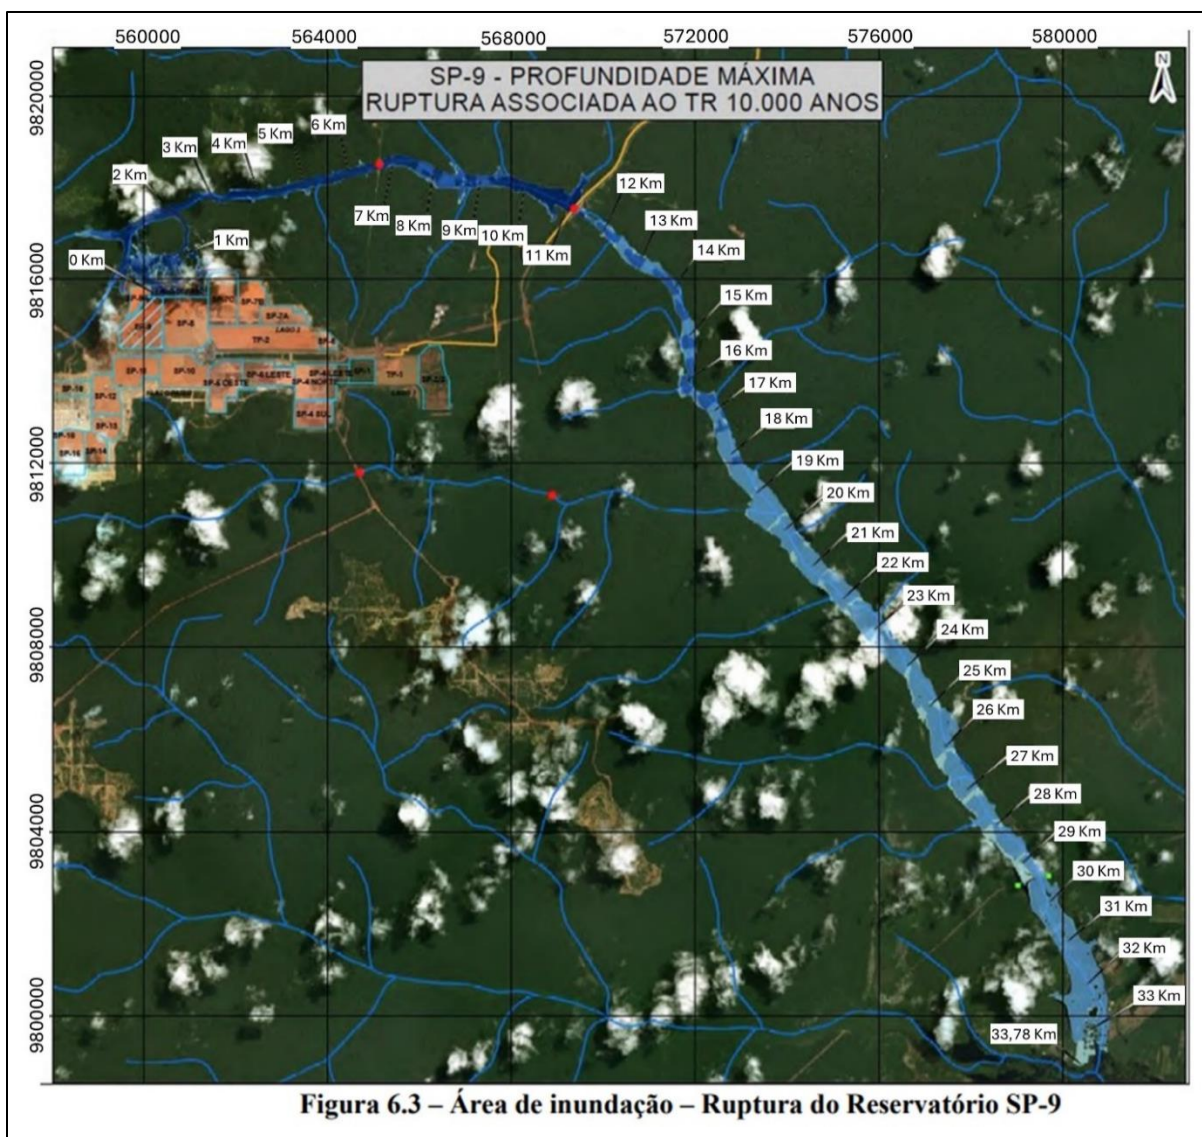
Figura 6.3 – Área de inundação – Ruptura do Reservatório SP-9

Figura 21b. A DAM (2020b) calculou a inundação que resultará da falha da barragem de rejeitos SP9 devido ao galgamento durante uma cheia com tempo de retorno de 10.000 anos. Notar a localização da comunidade de Sapucuá a sudeste da interseção das coordenadas 9800000 N e 580000 E (compare com Fig. 16a). Assim, o mapa esclarece que a inundação de rejeitos resultante de uma falha por galgamento da barragem SP9 atingirá e passará pela comunidade de Sapucuá, podendo obliterar a comunidade, como também foi demonstrado para as barragens de rejeitos TP1 (ver Fig. 16d) e TP2 (ver Fig. 16e). Em outras palavras, a atribuição da categoria “Existência de população a jusante” como Existente para as barragens de rejeitos TP1 e TP2 e a atribuição da categoria Infrequente para a barragem de rejeitos SP9 (compare Tabelas A5, B5 e N5) foi completamente arbitrária. Da mesma forma, a determinação de que as barragens de rejeitos TP1 e TP2 apresentavam faixa de classificação de Dano Potencial Associado de Alto, enquanto a barragem de rejeitos SP9 apresentava uma faixa de classificação de Médio, foi completamente arbitrária (ver Tabela 2b). Mesmo assim, em alguns aspectos, a inundação resultante da falha da barragem de rejeitos SP9 durante uma cheia com um tempo de retorno de 10.000 anos foi menor do que a inundação resultante de uma cheia com um tempo de retorno de 100 anos nos cursos d’água a jusante, sem qualquer falha de barragem de rejeitos (comparar com Fig. 16a). Assim, enquanto o mapa de inundação resultante da falha das barragens de rejeitos TP1 ou TP2 durante uma cheia com tempo de retorno de 10.000 anos supunha uma cheia com tempo de retorno de 100 anos nos cursos d’água a jusante (uma contradição ilógica) (ver Figs. 16d-f), o mapa de inundação resultante da falha da barragem de rejeitos SP9 supunha provavelmente a condição menos severa de fluxo normal nos cursos d’água a jusante (uma contradição ainda mais ilógica). O significado das cores não foi esclarecido em DAM (2020b). Figura da DAM (2020a) com sobreposição de etiquetas maiores.
